# Fredningstilsyn i Kalundborg Kommune

Notat: 2011-01

Dette notat beskriver resultatet af 24 fredningstilsyn udført af HabitatVision for Kalundborg Kommune i 2010/2011. På grund af voldsomt snefald blev hovedparten af tilsyn udskudt til primo 2011. Ud af 24 tilsyn blev der iagttaget potentielle afvigelser fra fredningskendelsen på mellem 16 og 18 fredninger, svarende til mellem 67 og 75 % (intervallet skyldes usikkerhed om hvorvidt der er uoverensstemmelser med fredningsbestemmelser i fredningsområdenr. 7 og 23). Nedenfor gennemgås de enkelte fredninger i tabelform og med fotodokumentation. Tabellerne er opbygget således, at der øverst står en generel beskrivelse af området, hvorunder der findes to kolonner: Kolonne 1 citerer/beskriver den fredningstekst, som vurderes relevant for bemærkningerne (potentielle fredningsproblemer), der står i kolonne 2. I nogle tilfælde er kolonne 1 tom, da man ikke har kunnet referere direkte til fredningstekst, men har konstateret eventuelle ulovligheder, som man mener at kommunen bør gøres opmærksom på. I andre tilfælde er der bemærkninger i kolonne 2, som ikke er direkte problemer i henhold til fredningsteksten, men som det ligeledes blev vurder

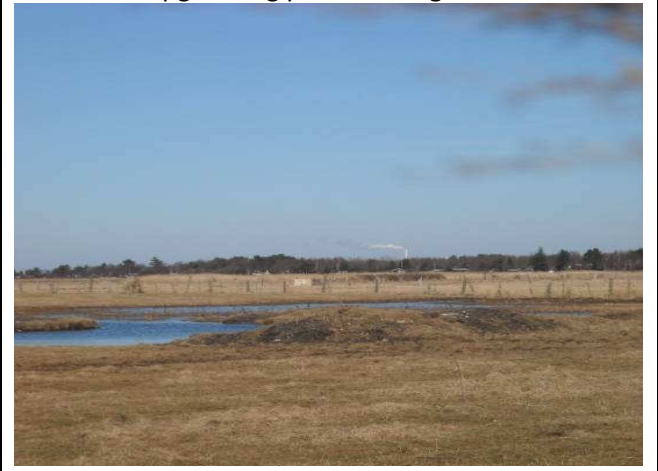
<b>Fredningstekst, Zone I</b>	<b>Kommentar</b>	
§1. Arealerne skal bevares i deres nuværende tilstand, således at områdets karakter af kreaturgræssede eller uberørte strandenge opretholdes.	Størstedelen af strandengene og overdrevet er afgræsset. Enkelte arealer er dyrket syd for Flasken umiddelbart nord for vejen, indenfor den zone, hvor sædvanlig landbrugsmæssig dyrkning må finde sted i en afstand af 150m fra Flasken og Halleby Å (foto 3.22).	
§2. Ændring i terrænet eller terrænformerne, herunder sand-, grus-, sten- og lergravning, opfyldning og planering er ikke tilladt.	En stor bunke marksten er henlagt på strandengen syd for Flasken på matr. nr. 19g Vinde Helsing By, Kirke Helsing (UTM 635702,6156170) (foto 3.23).	
	Der er foretaget en mindre opgravning ved et vandhul på strandengen mod NØ, hvor det opgravede materiale ligger i bunker omkring vandhullet. (UTM 636552,6156576) (foto 3.24).

Foto 3.24: Opgravning på strandeng Ø for Flasken.

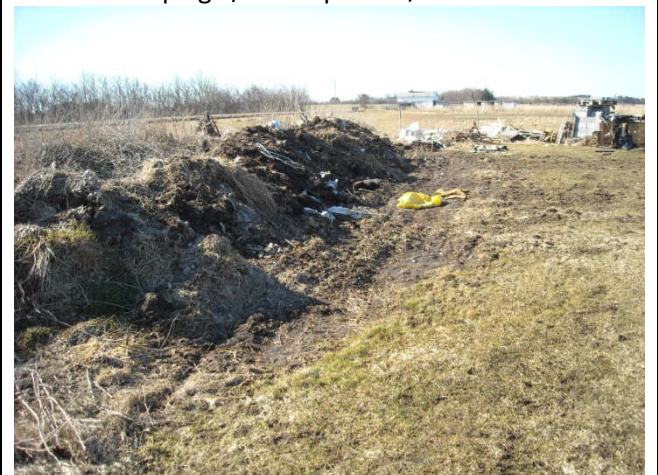
§4. Forurening af naturen ved henlæggelse eller anbringelse af affald eller lignende må ikke finde sted.	Der er etableret en oplags-/affaldsplads med byggeaffald, metal mv. på matr. Nr. 18c Vinde Helsing By, Kirke Helsing. (UTM 636178,61561094) (foto 3.25 og 3.26).	
§8. Der må ikke opføres ny bebyggelse (herunder badehuse, jagtthytter eller jagtskjul, skure og lignende indretninger samt tilbygning til eksisterende bebyggelse). Der må heller ikke foretages ombygning af eksisterende bygninger, hvis der derved sker en ændring af bygningens ydre fremtræden. Fredningen skal dog ikke være til hinder for opførelse af læskure for kreaturer, såfremt fredningsnævnet kan godkende den ønskede placering.	<p>Bebyggelsen i Zone I er samlet nord for Skiften, hvor der er en større ejendom og fire sommerhuse.</p> <p>Sommerhuset på matr. Nr. 44hy Reersø By, Kirke Helsing er blevet nedrevet og genopført i 2009/2010 (tilladelse fra Fredningsnævnet meddelt i 2009). Sommerhuset fremtræder i dag i sort træbeklædning med sort tag og hvide døre og vinduer (foto 3.27 og 3.28).</p> <p>Umiddelbart syd for sommerhusene er en sø, ved nordbredden af denne sø er der etableret en mindre bådebro (UTM 634588,6156244) og inde i krattet øst for broen er der oplagret både mv. (UTM 634622,6156246)(foto 3.29).</p> <p>Ved ejendommen på matr. nr. Nr. 44df Reersø By, Kirke Helsing, som har en større udbygning, står der flere både mv. (desværre ingen foto pga. fejl på kamera).</p>

Foto 3.26: Oplags-/affaldsplads SØ for Flasken.

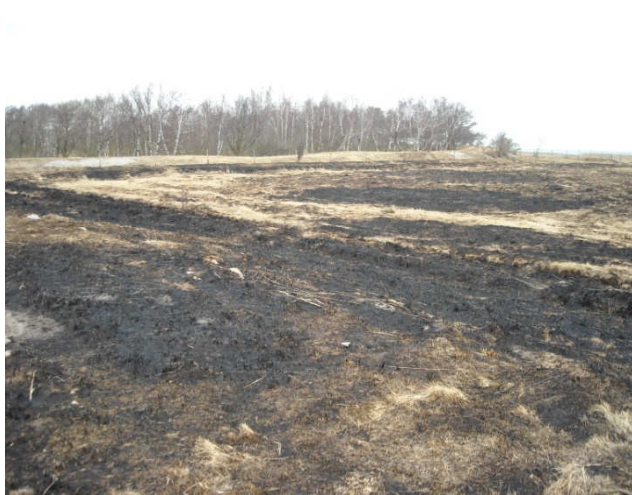
Foto 4.3: Afbrænding (637199,6178923) – en del af plejen?

Foto 4.4: Vandhul nær bygning på Vrøjen. Træer er fældet mellem 2006 og 2010 – sikkert af hensyn til kreaturer.

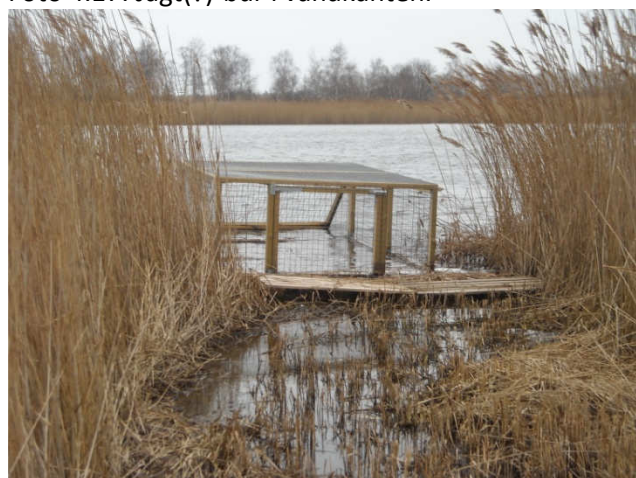
(samme tekst)		Er del af skoven er fjernet – det er voldsommere end normal skovdrift (634152,6178310). Det er ifølge luftfotos sket efter 2009. Foto 4.16.
Der må ikke drives jagt på åben vandflade.		Der er registreret et jagt(?)bur i vandkanten (639133,6177735). Foto 4.17.

Foto 4.17: Jagt(?)-bur i vandkanten.

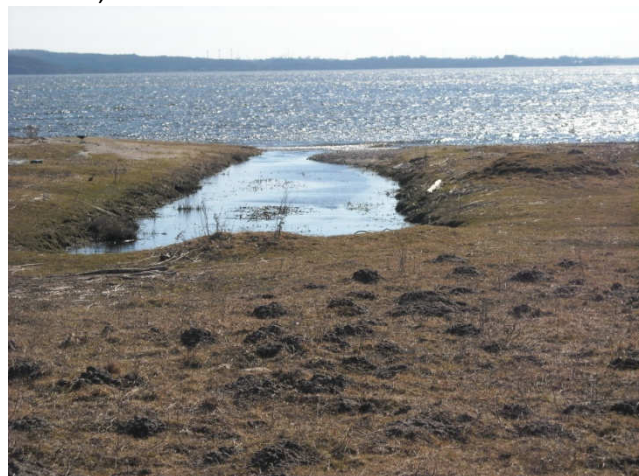
Foto 6.2: Opgravning set fra N. Fotopkt.: UTM 644396,6163611.

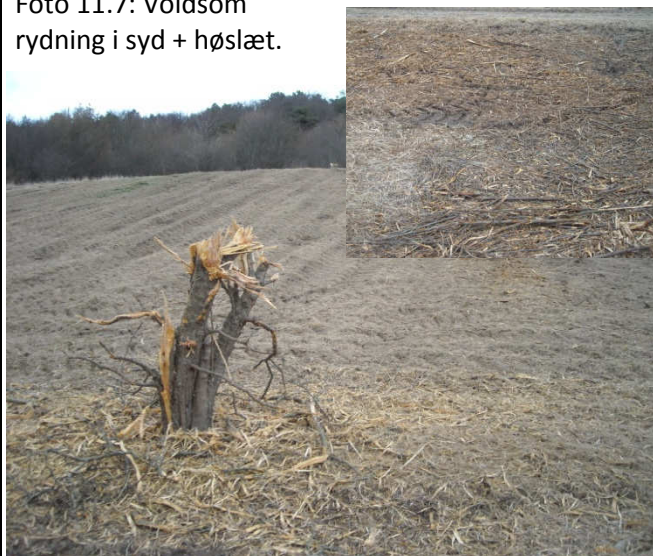
Foto 11.7: Voldsom rydning i syd + høslæt.

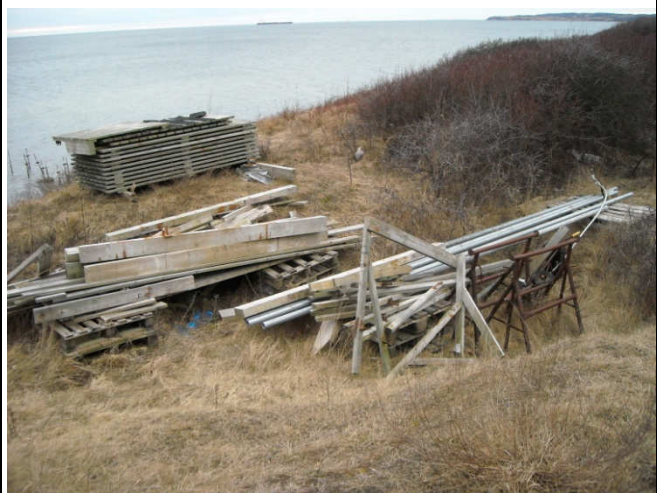
fredningspåstanden går ud på at bevare områdets nuværende karakter og sikre dets anvendelse til rekreativt formål for almenheden...	Der er kraftig tilgroning af slåen og havtorn i den sydlige del. Dette er nogle steder ryddet (desuden er der lavet høslæt) – dog noget voldsomt flere steder med tunge maskiner der laver dybe kørespor (626205,6175748). Foto 11.7	
	Der findes en del byggematerialer opmagasineret i syd (626279,6175598). Foto 11.8

Foto 11.8: Byggematerialer placeret i naturen.

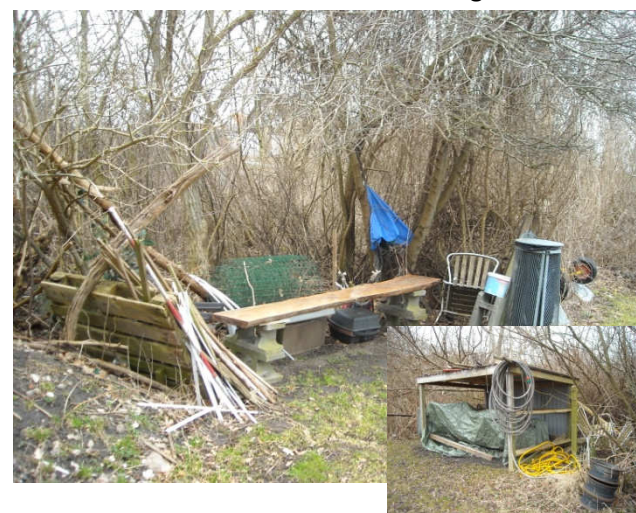
På ejendommen forbydes enhver foranstaltning, der kan hindre eller skæmme udsigten.	Der findes et skur og en del affald i nord som bør fjernes, da det skæmmer udsigten. Foto 13.6.	
På ejendommen forbydes enhver foranstaltning, der kan hindre eller skæmme udsigten.	Rækken med omkring 10m høje fyrretræer i syd tager meget af udsigten. Foto 13.7.

Foto 13.6: Skur + skrald skæmmer udsigten.

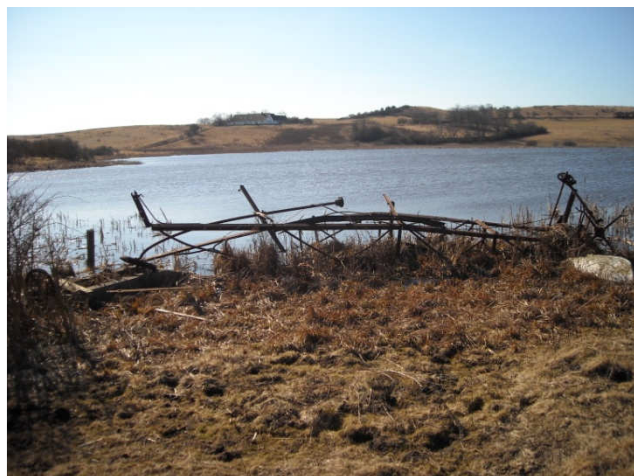
foretages tilplantning	(643188,6185195). Foto 14.39.
Der må ikke henlægges affald, biler, maskiner og redskaber	Gammelt rustent aflagt maskineri i vådområde i nord (643761,6185250). Foto 14.40.
	Den store sø i nord drænes ud i havet, men Amtsrådet har ret hertil.
Der må ikke laves nye veje, bebyggelse, plankeværker m.m.	Der findes skur og både i NØ af øen (643886,6185051). Foto 14.41.
Der må ikke laves nye veje, bebyggelse, plankeværker m.m.	Campingvogn og skur ved matr. 7b. Foto 14.42.

Foto 14.40: Gammelt rustent aflagt maskineri i vådområde i nord.
