REGULATIVOPMÅLING OFFENTLIGE VANDLØB

Regulativopmåling

Revision **01**
Dato **01-09-2015**
Udarbejdet af **Michael Dalby Kristiansen**
Kontrolleret af **Mads Bøg Grue**
Godkendt af **Jes Kromann Bak**
Beskrivelse **Regulativopmåling af offentlige vandløb i Kalundborg
Kommune**

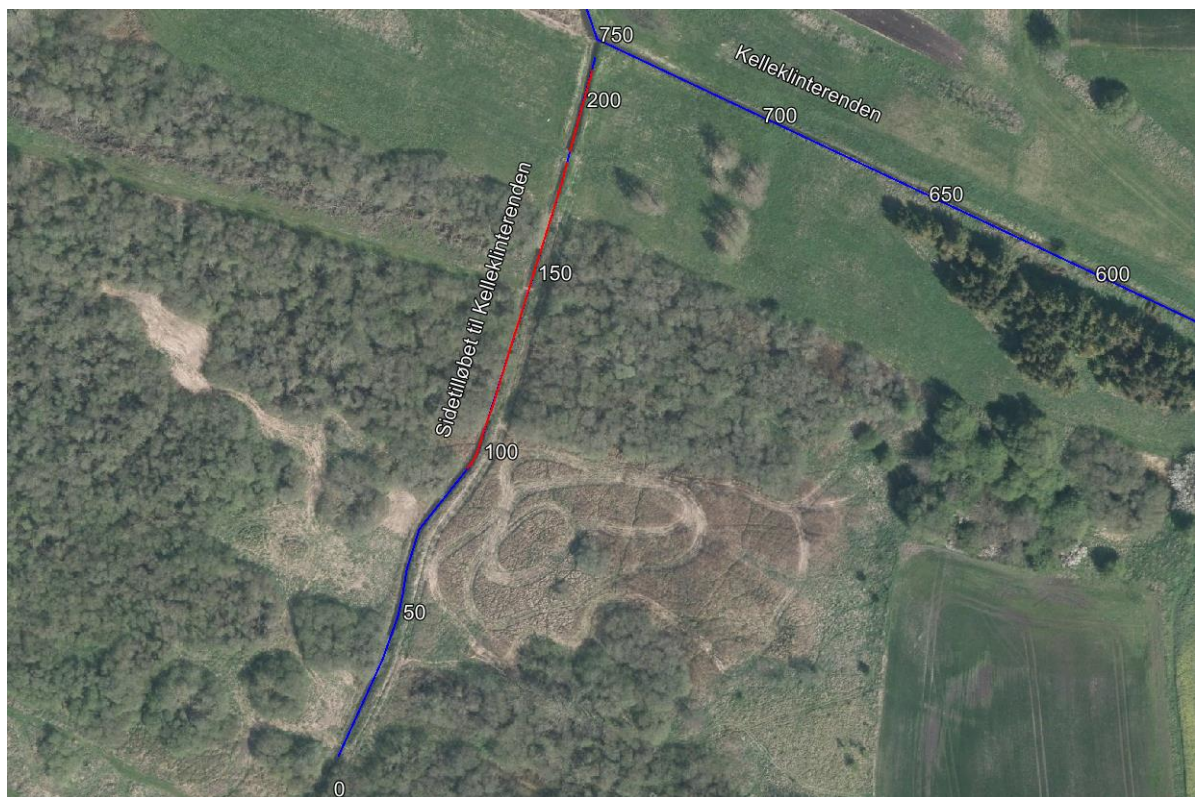
Figur 7 Delstrækninger, hvor der bør udføres oprensning af Sidetilløbet til Kelleklinterenden (røde linjer) ©Geodatastyrelsen

Delstrækningerne med overskridelse af arealkoterne, bør gennemgås på op- og nedstrøms side frem til de opmålte tværprofiler hvor der ikke sker en overskridelse. Hvis det næste tværprofil uden overskridelse er opmålt umiddelbart før eller efter en rørbro/rørlagt strækning, oprenses der kun op til røret.

Dette giver en oprensningstabel, som kan ses i nedenstående Tabel 20, samt visuelt kan ses i nedenstående Figur 7 og udleverede GIS-filer på MapInfo-format.

Tabel 20 Oprensningstabel for Sidetilløbet til Kelleklinterenden

Man kan overveje om det negative fald på den sidste del af strækningen af Sidetilløbet til Kelleklinterenden (St. 183 – 209 m) bør ændres, således der er fald på hele strækningen og mindske sedimentationen og behovet for oprensning.

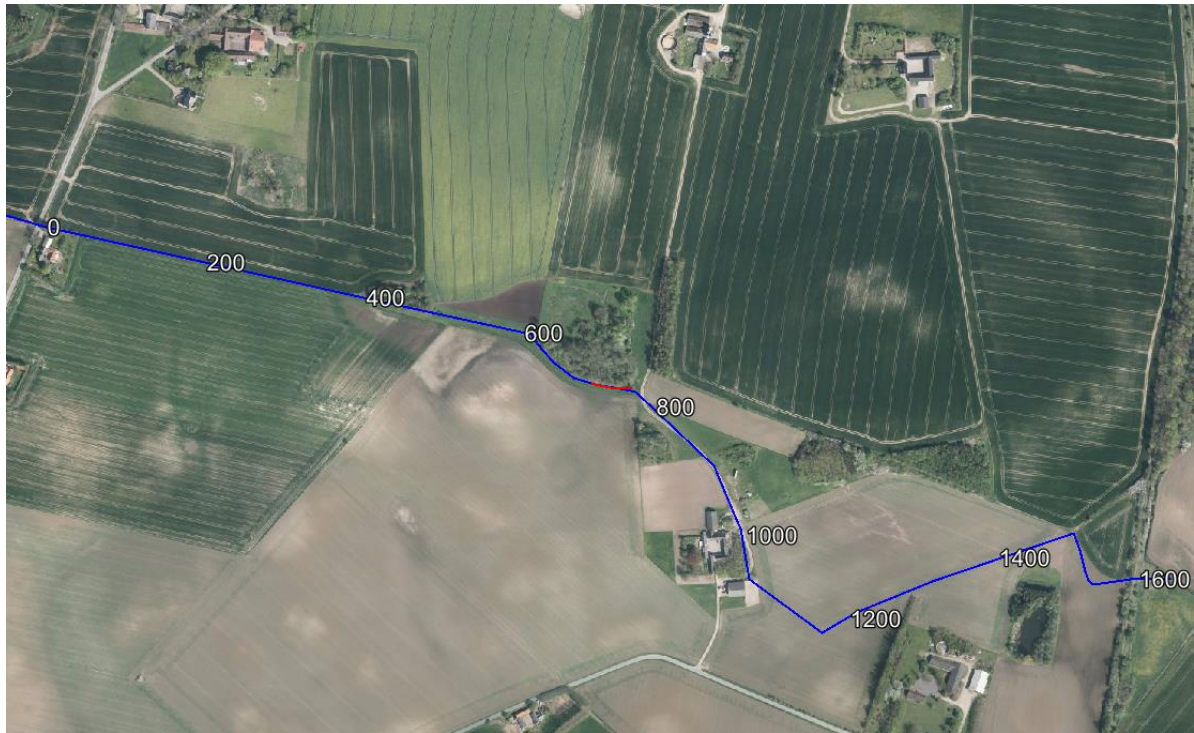
Figur 9 Delstrækning, hvor der bør udføres oprensning af Klovby Søløbet (røde linjer) ©Geodatastyrelsen

Delstrækningen med overskridelse af arealkoterne, bør gennemgås på op- og nedstrøms side frem til de opmålte tværprofiler, hvor der ikke sker en overskridelse. Hvis det næste tværprofil uden overskridelse er opmålt umiddelbart før eller efter en rørbro/rørlagt strækning, oprenses der kun op til røret.

Dette giver en oprensningstabel, som kan ses i nedenstående Tabel 26, samt visuelt kan ses i nedenstående Figur 9 og udleverede GIS-filer på MapInfo-format.

Tabel 26 Oprensningstabel for Klovby Søløbet
