## Badevandsprofil

- Årby Badebro

Udarbejdet af  
Plan, Byg og Miljø  
Marts 2011 – Revideret januar 2019

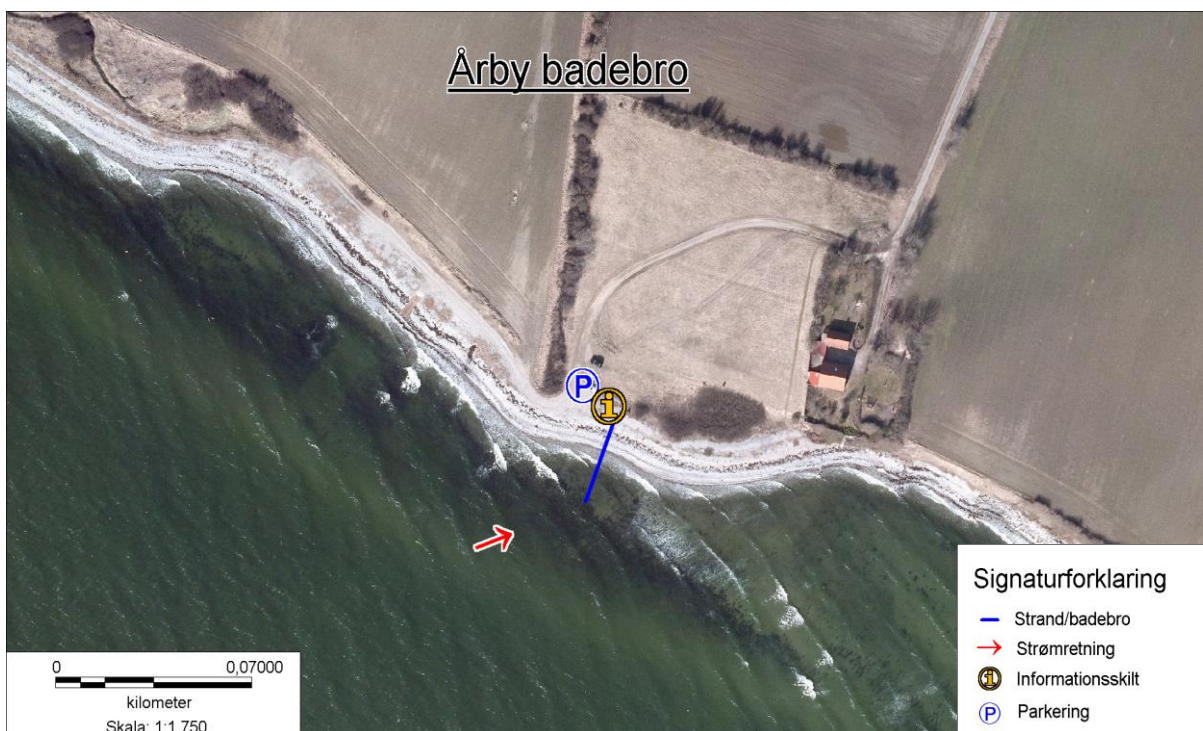
## Kort over stranden og nærområdet

Profilen indeholder et kort over badeområdet og dets nærområde. Kortet indeholder et luftfoto samt oplysninger om udløb fra vandløb og dræn samt spildevands- og regnvandsudløb. Derudover oplyses om p-pladser, placering af varslingskilte ved forureninger, prøvetagningssted, typisk strømretning samt andet, der vurderes at have relevans for badevandet.
