## Badevandsprofil

- Asnæs Forskov

Udarbejdet af  
Plan, Byg og Miljø  
Marts 2011 - Revideret januar 2019

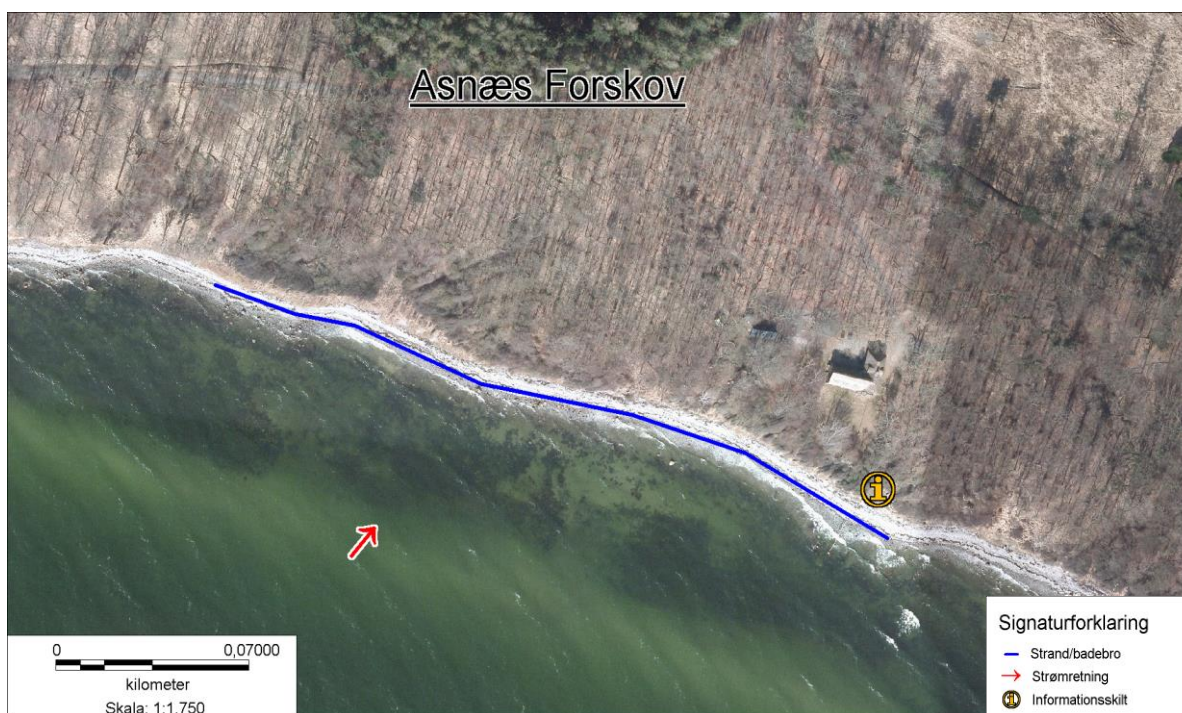
## Kort over stranden og nærområdet

Profilen indeholder et kort over badeområdet og dets nærområde. Kortet indeholder et luftfoto samt oplysninger om udløb fra vandløb og dræn samt spildevands- og regnvandsudløb. Derudover oplyses om p-pladser, placering af varslingskilte ved forureninger, prøvetagningssted, typisk strømretning samt andet, der vurderes at have relevans for badevandet.
