Badevandsprofil

- Bjerger Os Brovejen

Ansvarlig myndighed: Kalundborg Kommune
Holbækvej 141 B
4400 Kalundborg
Tlf.: +45 59 53 44 00
www.kalundborg.dk

Udarbejdet af
Plan, Byg og Miljø
Marts 2011 – Revideret januar 2019

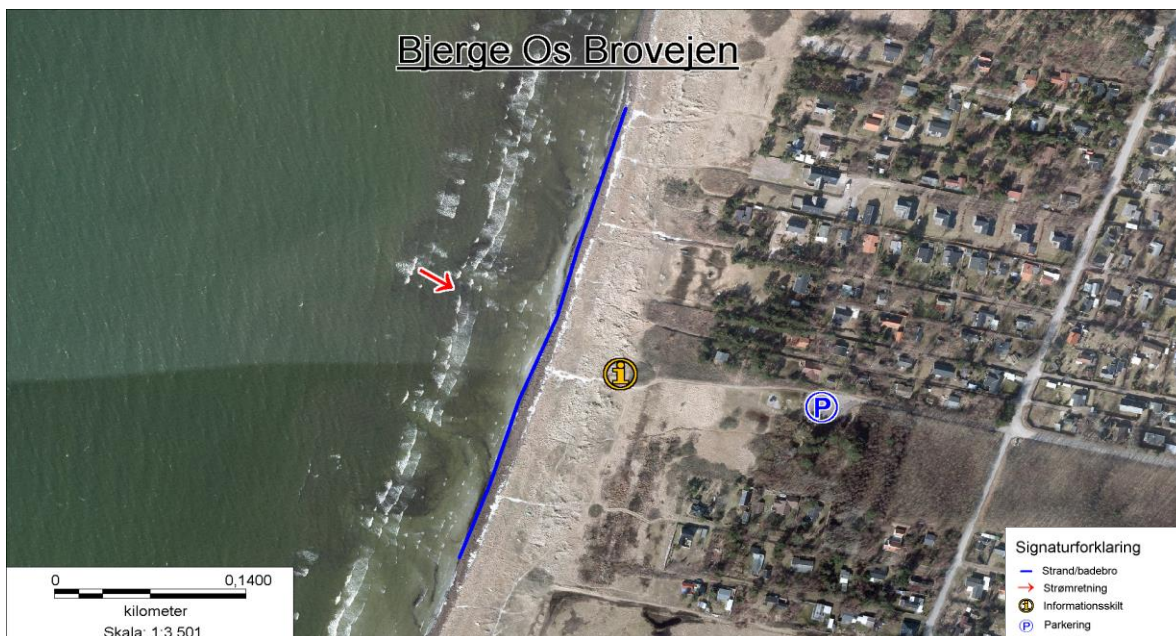
Kort over stranden og nærområdet

Profilen indeholder et kort over badeområdet og dets nærområde. Kortet indeholder et luftfoto samt oplysninger om udløb fra vandløb og dræn samt spildevands- og regnvandsudløb. Derudover oplyses om p-pladser, placering af varslingskilte ved forureninger, prøvetagningssted, typisk strømretning samt andet, der vurderes at have relevans for badevandet.
