Badevandsprofil

- Byens mose

Medlemsstat	Danmark
Kommune	Kalundborg Kommune
DKBW Nr.	DKBW1152
Station Nr.	007B
Station navn	Byens mose
DKBW Navn Kort	Byens mose
Hydrologisk reference	M
UtmX	628678
UtmY	6173163
Reference Net	EUREF89
UTMZone	32

Udarbejdet af
Plan, Byg og Miljø
Marts 2011 – Revideret januar 2019

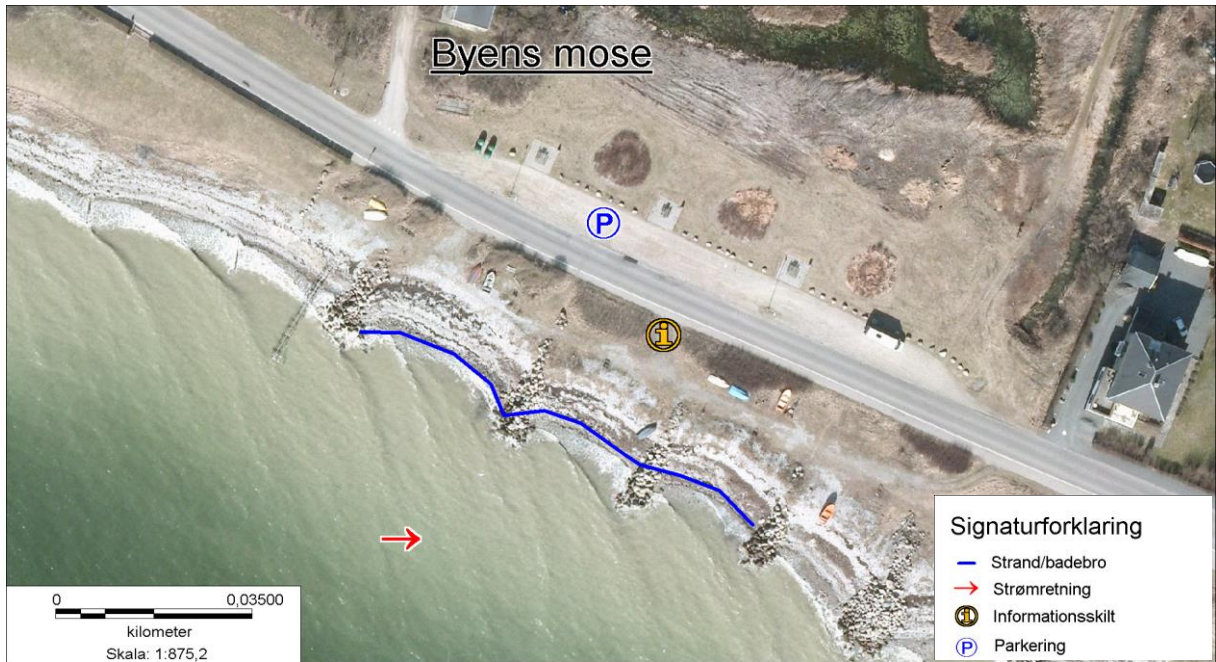
Kort over stranden og nærområdet

Profilen indeholder et kort over badeområdet og dets nærområde. Kortet indeholder et luftfoto samt oplysninger om udløb fra vandløb og dræn samt spildevands- og regnvandsudløb. Derudover oplyses om p-pladser, placering af varslingskilte ved forureninger, prøvetagningssted, typisk strømretning samt andet, der vurderes at have relevans for badevandet.
