Badevandsprofil

- Gisseløre Badebro

Udarbejdet af
Plan, Byg og Miljø
Marts 2011 – Revideret januar 2019

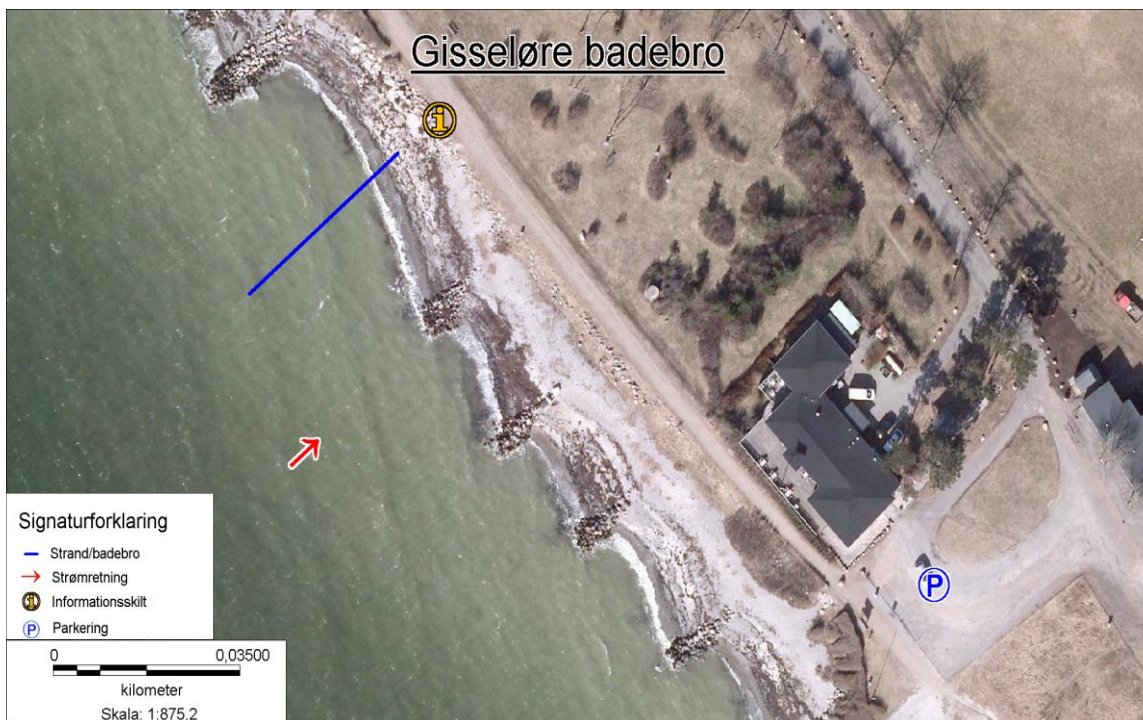
Kort over stranden og nærområdet

Profilen indeholder et kort over badeområdet og dets nærområde. Kortet indeholder et luftfoto samt oplysninger om udløb fra vandløb og dræn samt spildevands- og regnvandsudløb. Derudover oplyses om p-pladser, placering af varslingskilte ved forureninger, prøvetagningssted, typisk strømretning samt andet, der vurderes at have relevans for badevandet.
