Badevandsprofil

- Havnsø strand Øst

Ansvarlig myndighed: Kalundborg Kommune
Holbækvej 141 B
4400 Kalundborg
Tlf.: +45 59 53 44 00
www.kalundborg.dk

Udarbejdet af
Plan, Byg og Miljø
Marts 2011- Revideret januar 2019

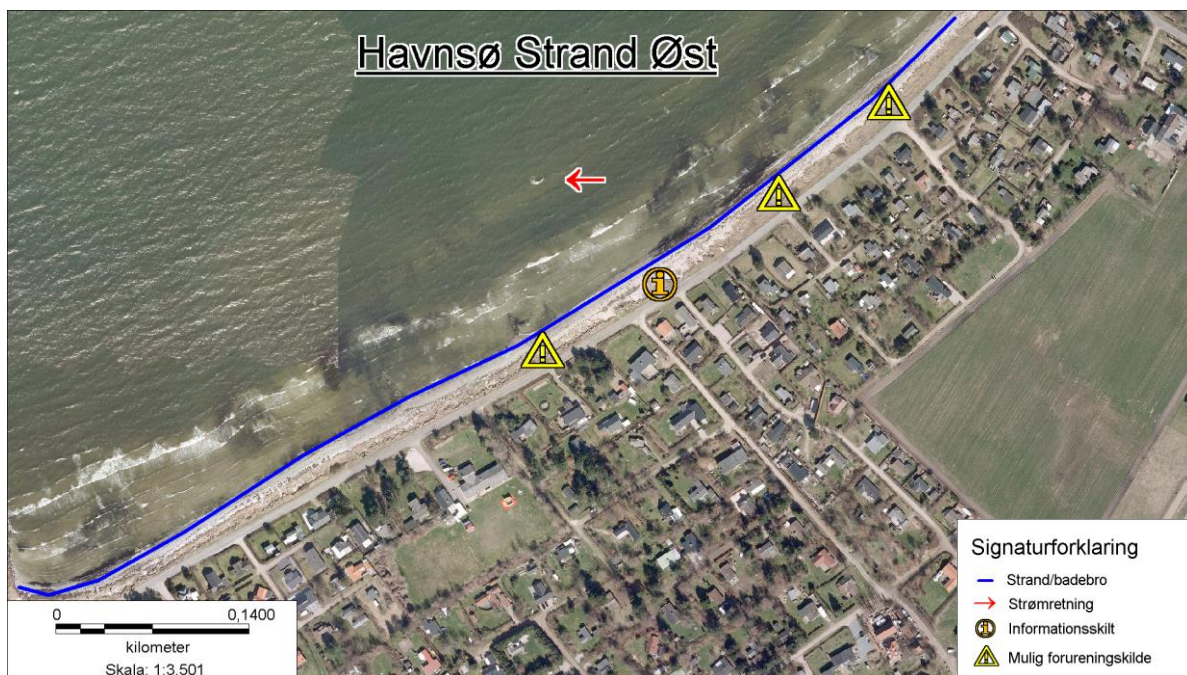
Kort over stranden og nærområdet

Profilen indeholder et kort over badeområdet og dets nærområde. Kortet indeholder et luftfoto samt oplysninger om udløb fra vandløb og dræn samt spildevands- og regnvandsudløb. Derudover oplyses om p-pladser, placering af varslingskilte ved forureninger, prøvetagningssted, typisk strømretning samt andet, der vurderes at have relevans for badevandet.
