## Badevandsprofil

- Helles Klint

Udarbejdet af  
Plan, Byg og Miljø  
Marts 2011 – Revideret januar 2019

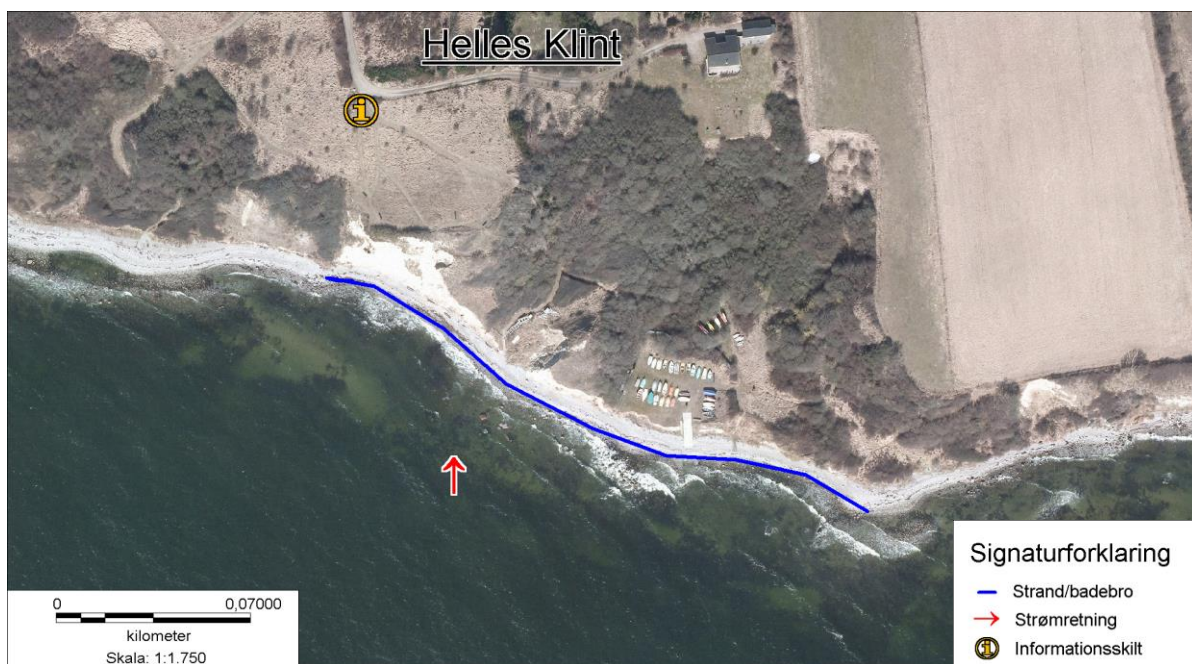
## Kort over stranden og nærområdet

Profilen indeholder et kort over badeområdet og dets nærområde. Kortet indeholder et luftfoto samt oplysninger om udløb fra vandløb og dræn samt spildevands- og regnvandsudløb. Derudover oplyses om p-pladser, placering af varslingskilte ved forureninger, prøvetagningssted, typisk strømretning samt andet, der vurderes at have relevans for badevandet.
