## Badevandsprofil

- Kystbakken

Udarbejdet af  
Plan, Byg og Miljø  
Marts 2011 – Revideret januar 2019

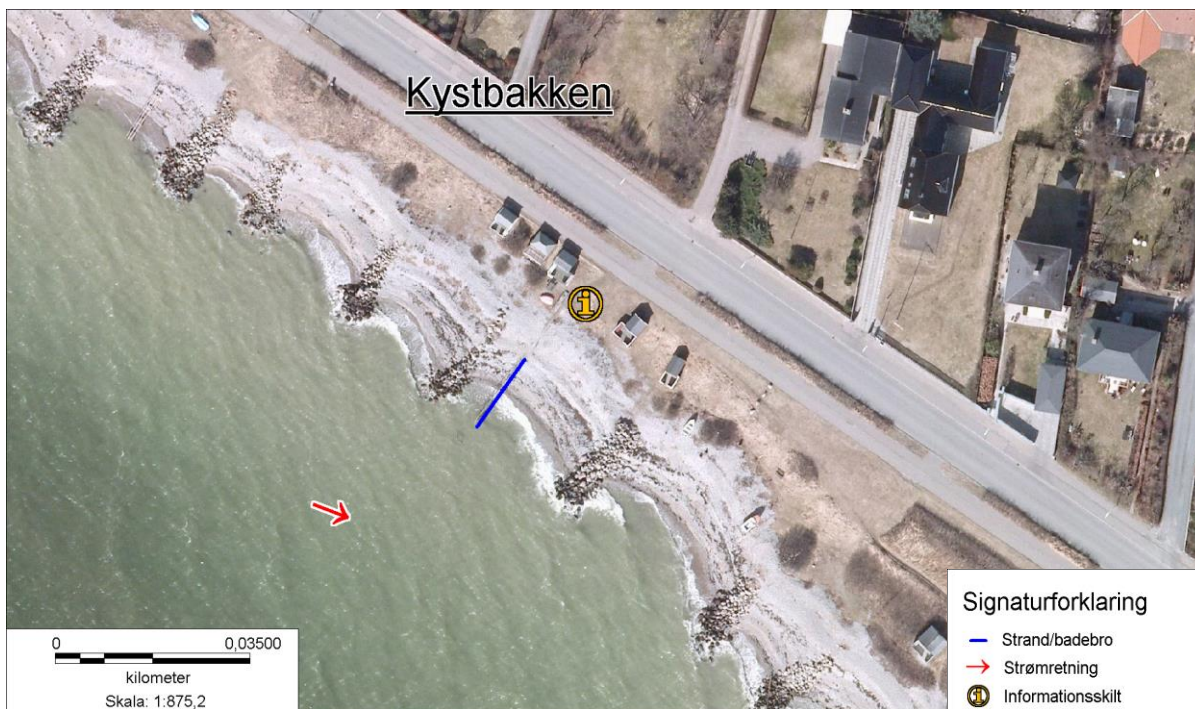
## Kort over stranden og nærområdet

Profilen indeholder et kort over badeområdet og dets nærområde. Kortet indeholder et luftfoto samt oplysninger om udløb fra vandløb og dræn samt spildevands- og regnvandsudløb. Derudover oplyses om p-pladser, placering af varslingskilte ved forureninger, prøvetagningssted, typisk strømretning samt andet, der vurderes at have relevans for badevandet.
