Badevandsprofil

- Kysttoften

Ansvarlig myndighed: Kalundborg Kommune
Holbækvej 141 B
4400 Kalundborg
Tlf.: +45 59 53 44 00
www.kalundborg.dk

Udarbejdet af
Plan, Byg og Miljø
Marts 2011 – Revideret januar 2019

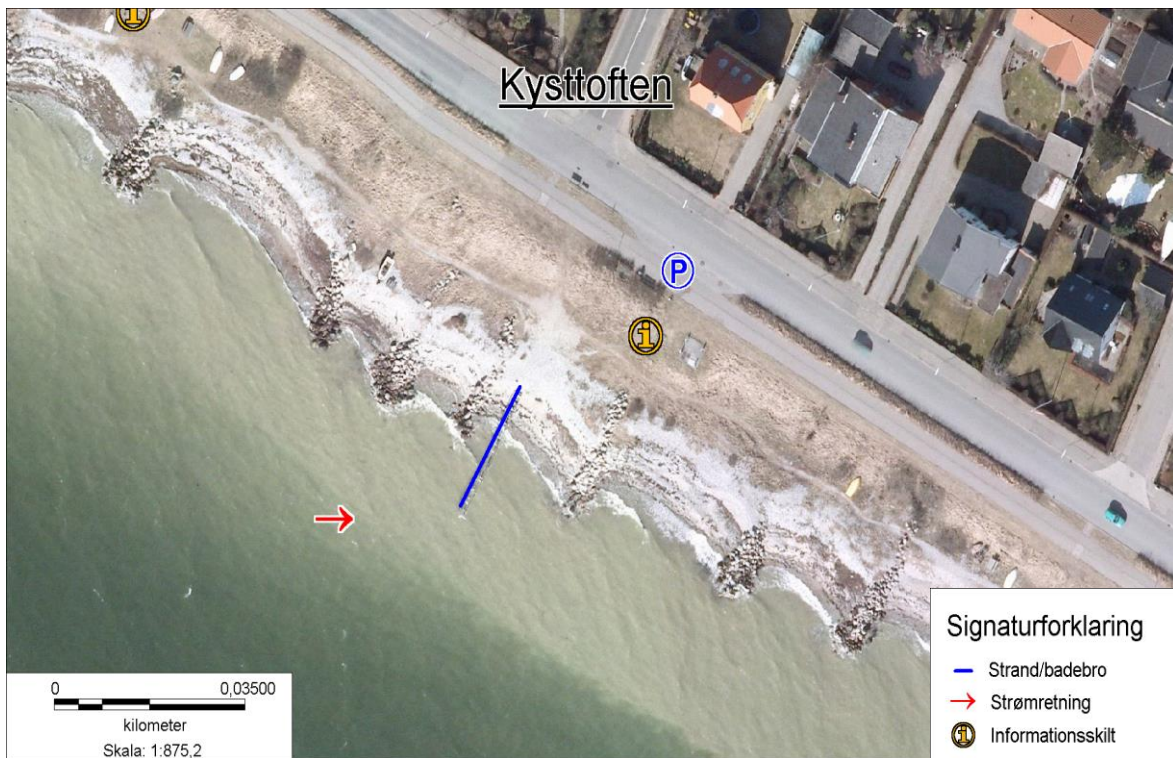
Kort over stranden og nærområdet

Profilen indeholder et kort over badeområdet og dets nærområde. Kortet indeholder et luftfoto samt oplysninger om udløb fra vandløb og dræn samt spildevands- og regnvandsudløb. Derudover oplyses om p-pladser, placering af varslingskilte ved forureninger, prøvetagningssted, typisk strømretning samt andet, der vurderes at have relevans for badevandet.
