## Badevandsprofil

- Ulstrup v/ Campingpladsen

Udarbejdet af  
Plan, Byg og Miljø  
Marts 2011 – Revideret januar 2019

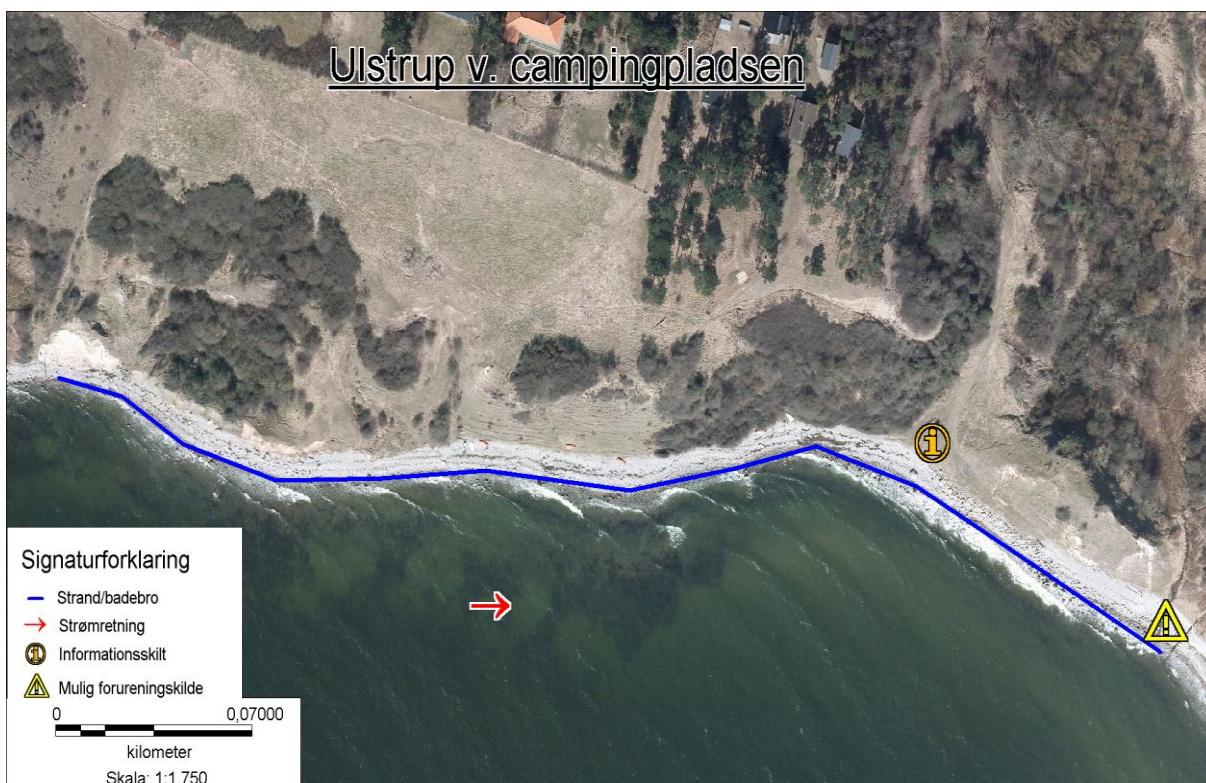
## Kort over stranden og nærområdet

Profilen indeholder et kort over badeområdet og dets nærområde. Kortet indeholder et luftfoto samt oplysninger om udløb fra vandløb og dræn samt spildevands- og regnvandsudløb. Derudover oplyses om p-pladser, placering af varslingskilte ved forureninger, prøvetagningssted, typisk strømretning samt andet, der vurderes at have relevans for badevandet.

Der er et privat udløb ved skovkanten øst på stranden.

Strømretning hovedsageligt mod øst
