Badevandsprofil

- Ulstrup Sdr. Strand

Udarbejdet af
Plan, Byg og Miljø
Marts 2011 – Revideret januar 2019

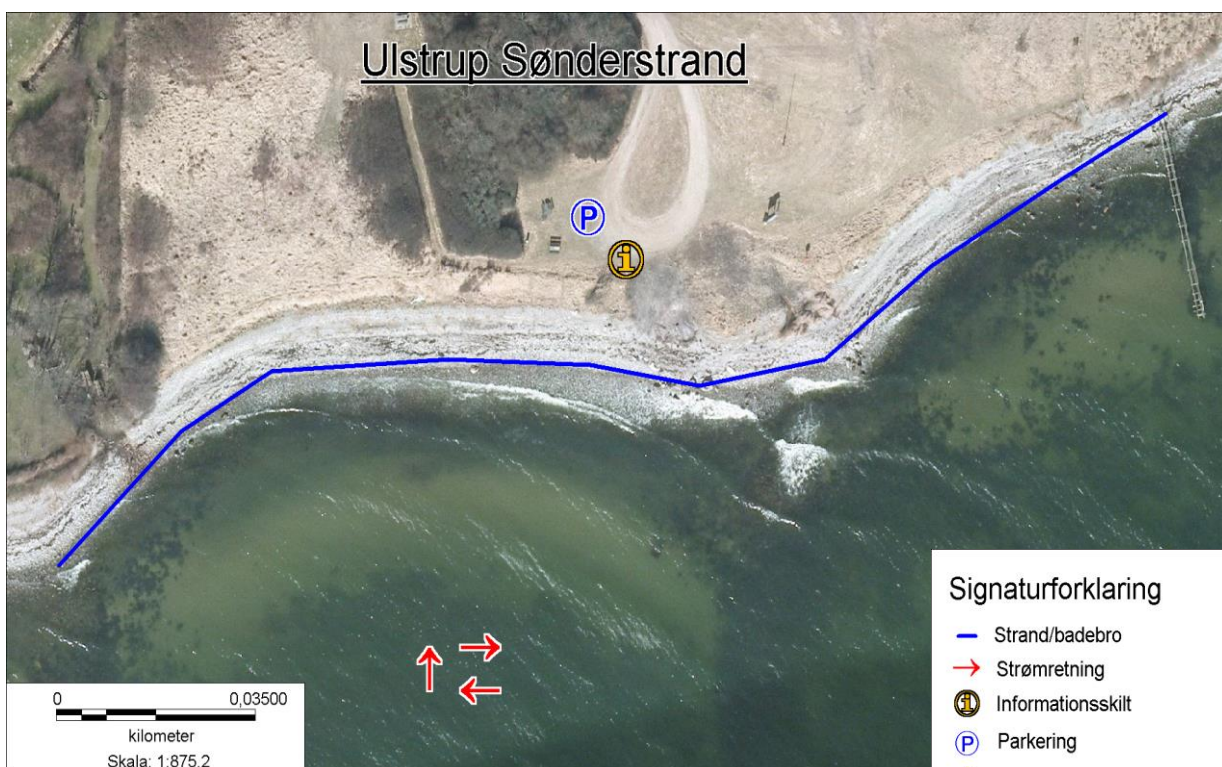
Kort over stranden og nærområdet

Profilen indeholder et kort over badeområdet og dets nærområde. Kortet indeholder et luftfoto samt oplysninger om udløb fra vandløb og dræn samt spildevands- og regnvandsudløb. Derudover oplyses om p-pladser, placering af varslingskilte ved forureninger, prøvetagningssted, typisk strømretning samt andet, der vurderes at have relevans for badevandet.
