## Badevandsprofil

- Vesterlyng, nord

Ansvarlig myndighed: Kalundborg Kommune  
Holbækvej 141 B  
4400 Kalundborg  
Tlf.: +45 59 53 44 00  
www.kalundborg.dk

Udarbejdet af  
Plan, Byg og Miljø  
Marts 2011 – Revideret januar 2019

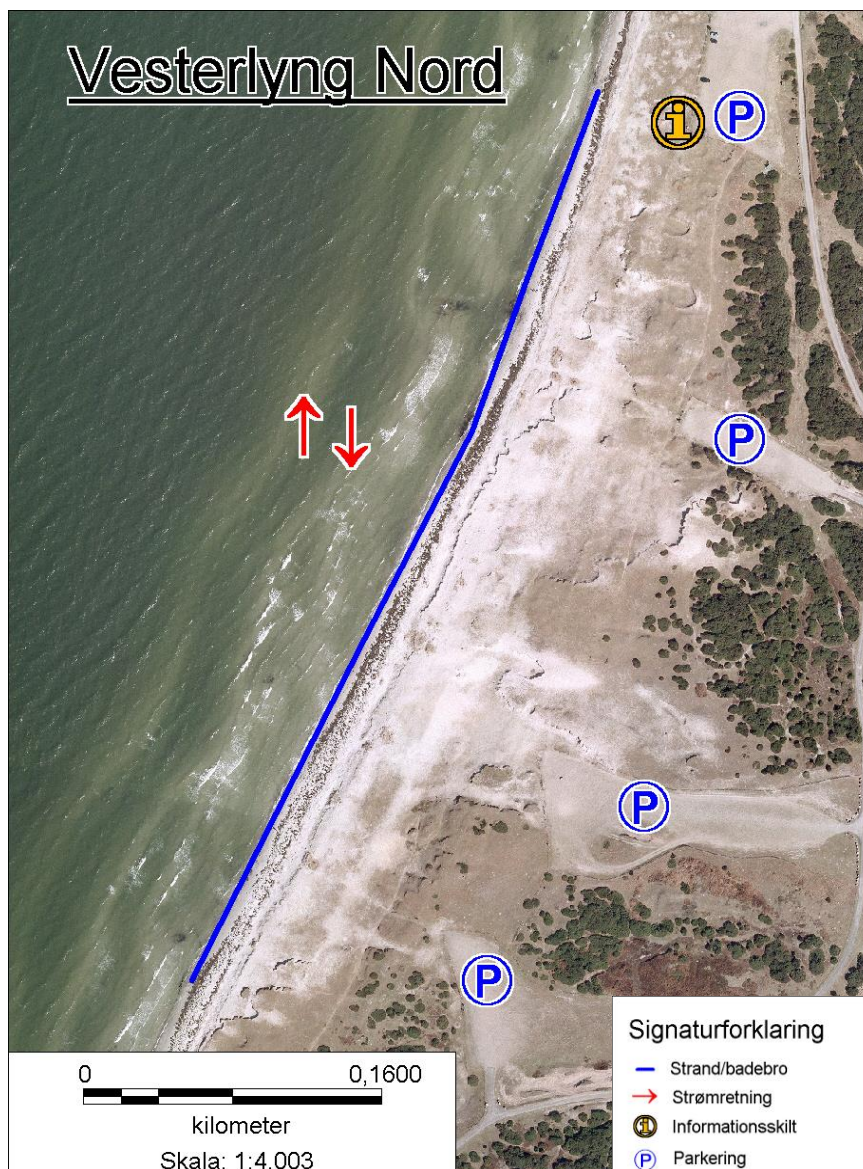
## Kort over stranden og nærområdet

Profilen indeholder et kort over badeområdet og dets nærområde. Kortet indeholder et luftfoto samt oplysninger om udløb fra vandløb og dræn samt spildevands- og regnvandsudløb. Derudover oplyses om p-pladser, placering af varslingskilte ved forureninger, prøvetagningssted, typisk strømretning samt andet, der vurderes at have relevans for badevandet.
