Badevandsprofil

- Reersø Nordstrand

Ansvarlig myndighed: Kalundborg Kommune
Holbækvej 141 B
4400 Kalundborg
Tlf.: +45 59 53 44 00
www.kalundborg.dk

Udarbejdet af
Plan, Byg og Miljø
Marts 2011 – Revideret januar 2019

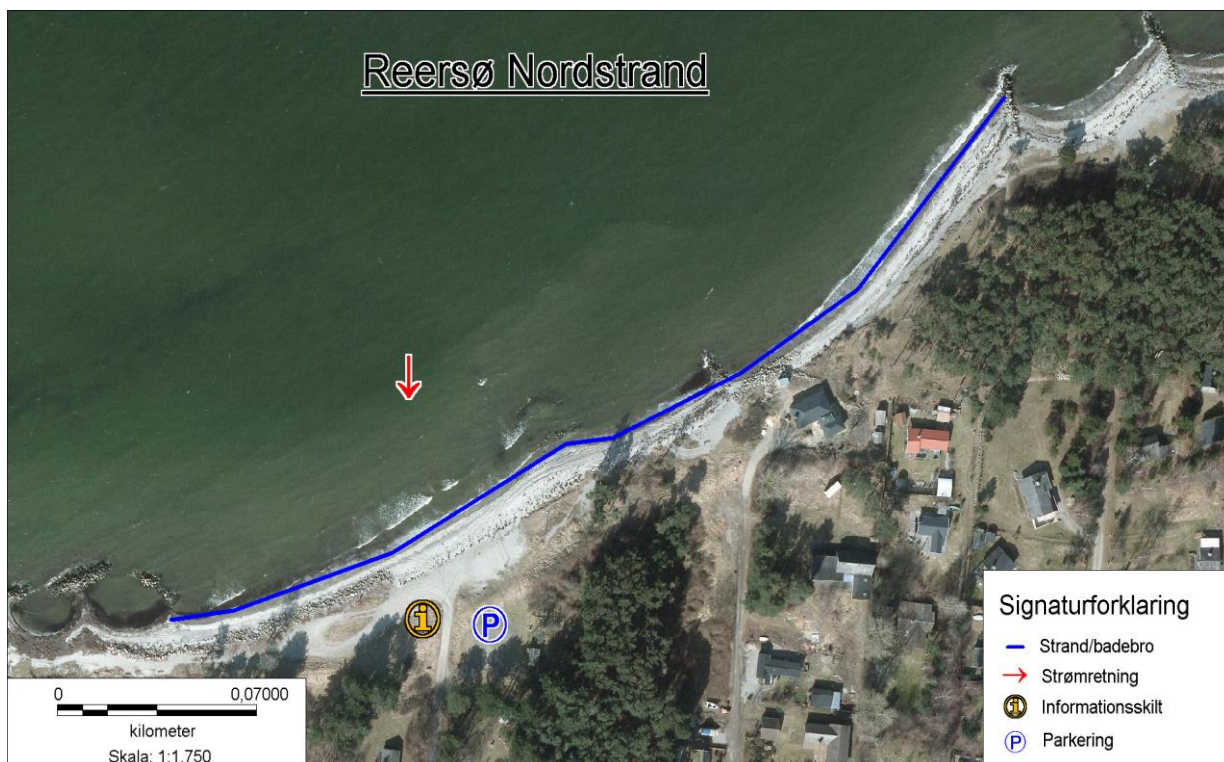
Kort over stranden og nærområdet

Profilen indeholder et kort over badeområdet og dets nærområde. Kortet indeholder et luftfoto samt oplysninger om udløb fra vandløb og dræn samt spildevands- og regnvandsudløb. Derudover oplyses om p-pladser, placering af varslingskilte ved forureninger, prøvetagningssted, typisk strømretning samt andet, der vurderes at have relevans for badevandet.
