Til  
**Kalundborg Kommune**

# KONTROLOPMÅLING OFFENTLIGE VANDLØB

Revision **01**  
Dato **11-09-2015**  
Udarbejdet af **Michael Dalby Kristiansen**  
Kontrolleret af **Mads Bøg Grue**  
Godkendt af **Jes Kromann Bak**  
Beskrivelse **Kontrolopmåling af offentlige vandløb i Kalundborg  
Kommune**

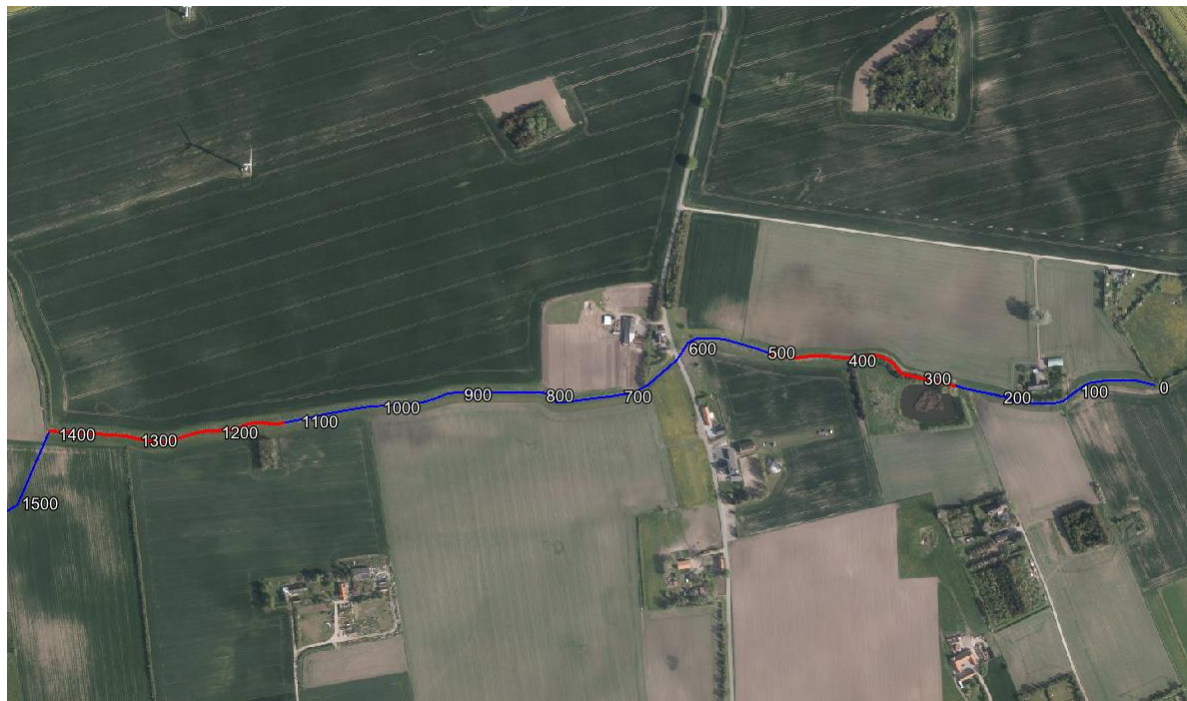
**Figur 2** Delstrækninger hvor der bør udføres oprensning (røde linjer) ©Geodatastyrelsen

Det kan ud fra Tabel 2 konkluderes at vandspejlskoten over to strækninger overskrider den teoretiske vandspejls-kote med mere end 10 cm. Delstrækningerne med overskridelse, bør gennemgås på op- og nedstrøms side frem til de opmålte tværprofiler, hvor der ikke sker en overskridelse, eller til nærmeste bygværk. Dette giver en oprensningstabel, som kan ses i nedenstående Tabel 3, samt visuelt kan ses på Figur 2 og udleverede GIS-filer på MapInfo-format.

I nedestående Tabel 3 er der vist en oprensningstabel, hvor der er et foreslag til en oprensning efter regulativets bundkoter.

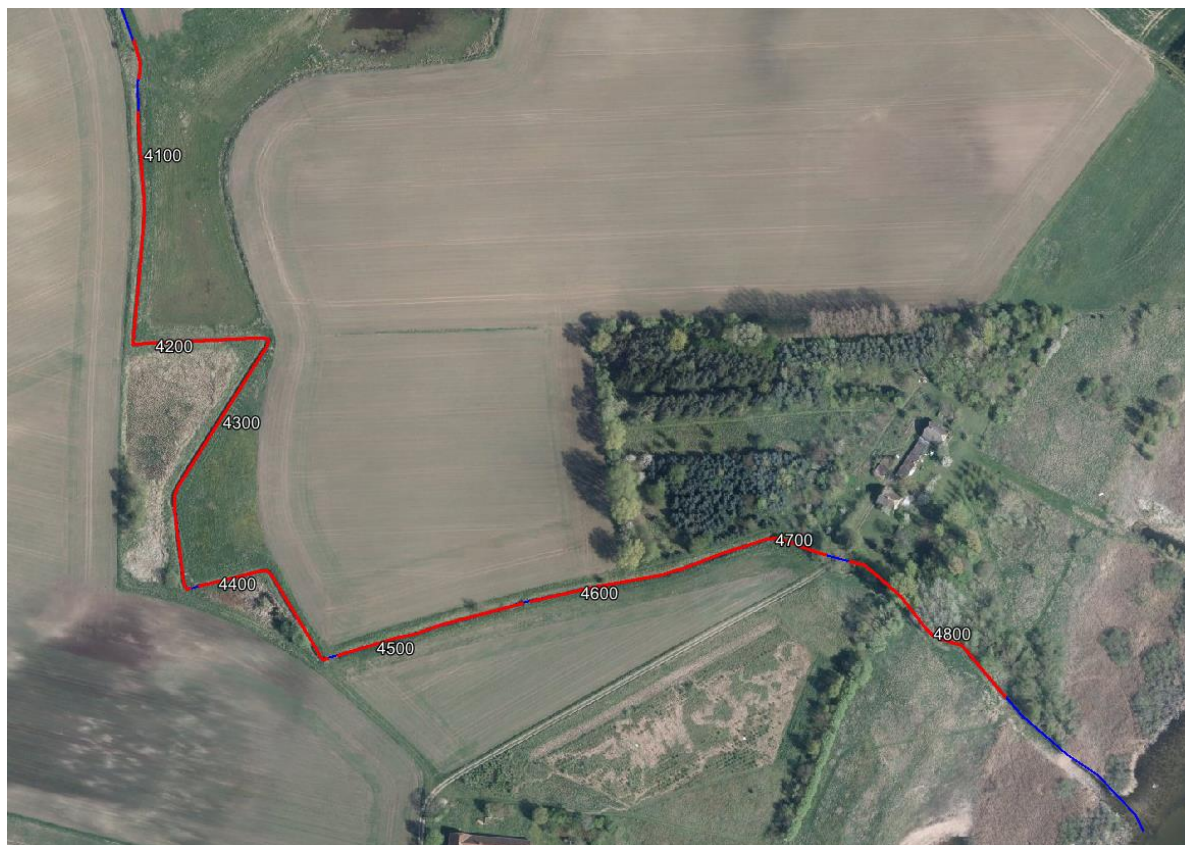
**Figur 3** Delstrækninger hvor der bør udføres oprensning (røde linjer) ©Geodatastyrelsen

Det fremgår af Tabel 5, at der er flere delstrækninger af Hvidebæk, hvor der bør foretages oprensning.

Delstrækningerne med overskridelse af arealkoterne, bør gennemgås på op- og nedstrøms side frem til de opmålte tværprofiler, hvor der ikke sker en overskridelse, eller til nærmeste bygværk. Dette giver en oprensningstabel, som kan ses i nedenstående Tabel 6, samt visuelt kan ses i nedenstående Figur 3 og udleverede GIS-filer på MapInfo-format.

I nedenstående Tabel 6 er der vist en oprensningstabel, hvor der er et forslag til en oprensning efter regulativets bundkoter.
