Til
Kalundborg Kommune

KONTROLOPMÅLING OFFENTLIGE VANDLØB

Revision **01**
Dato **18-08-2015**
Udarbejdet af **Michael Dalby Kristiansen**
Kontrolleret af **Mads Bøg Grue**
Godkendt af **Jes Kromann Bak**
Beskrivelse **Kontrolopmåling af offentlige vandløb i Kalundborg
Kommune**

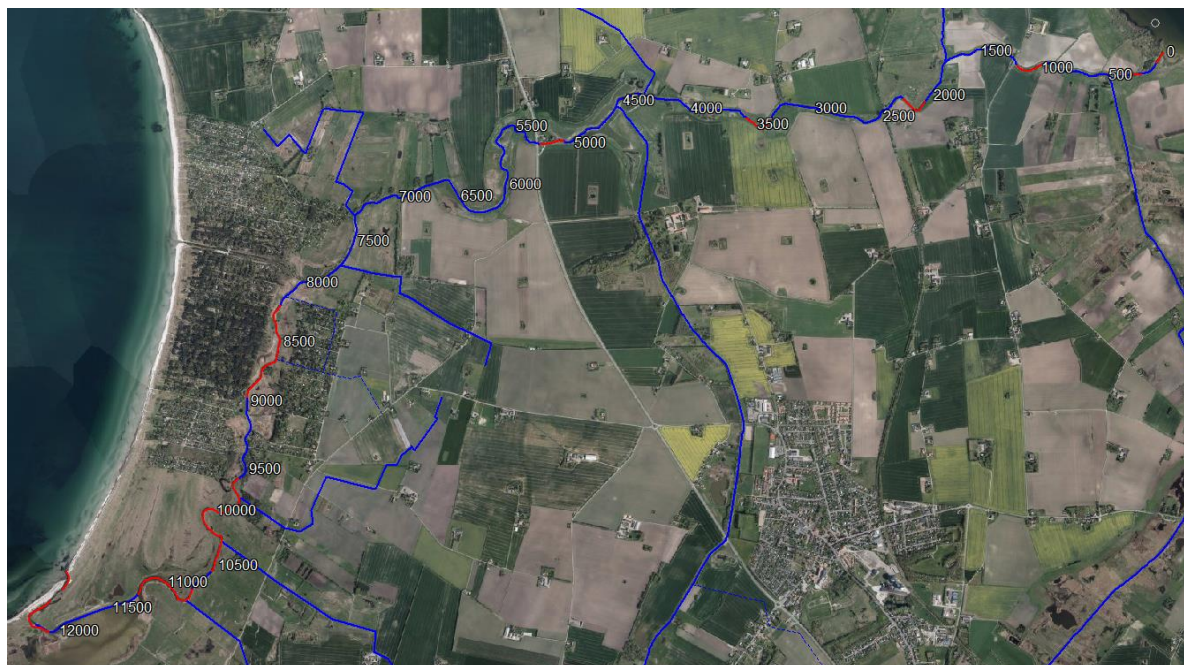
Figur 2 Delstrækninger, hvor der bør udføres oprensning (røde linjer) ©Geodatastyrelsen

Det fremgår af Tabel 2, at der er flere delstrækninger af Nedre Halleby Å, hvor der bør foretages oprensning. St. 1.032 m har et tværsnitsareal på 0 m². Dette er pga. det teoretiske vandspejl på + 30 cm og regulativmæssig bund ligger under det opmålte tværprofil i dette punkt.

Delstrækningerne med overskridelse af arealkoterne, bør gennemgås på op- og nedstrøms side frem til de opmålte tværprofiler hvor der ikke sker en overskridelse. Dette giver en oprensningstabel, som kan ses i nedenstående Tabel 3, samt visuelt kan ses i nedenstående Figur 2 og udleverede GIS-filer på MapInfo-format.

I nedstående Tabel 3, oprensnes der efter regulativets bundkoter. Fra St. 12.008 m og til udløbet i Storebælt St. 12.650 m oprensnes i en bredde på mindst 11,38 m.

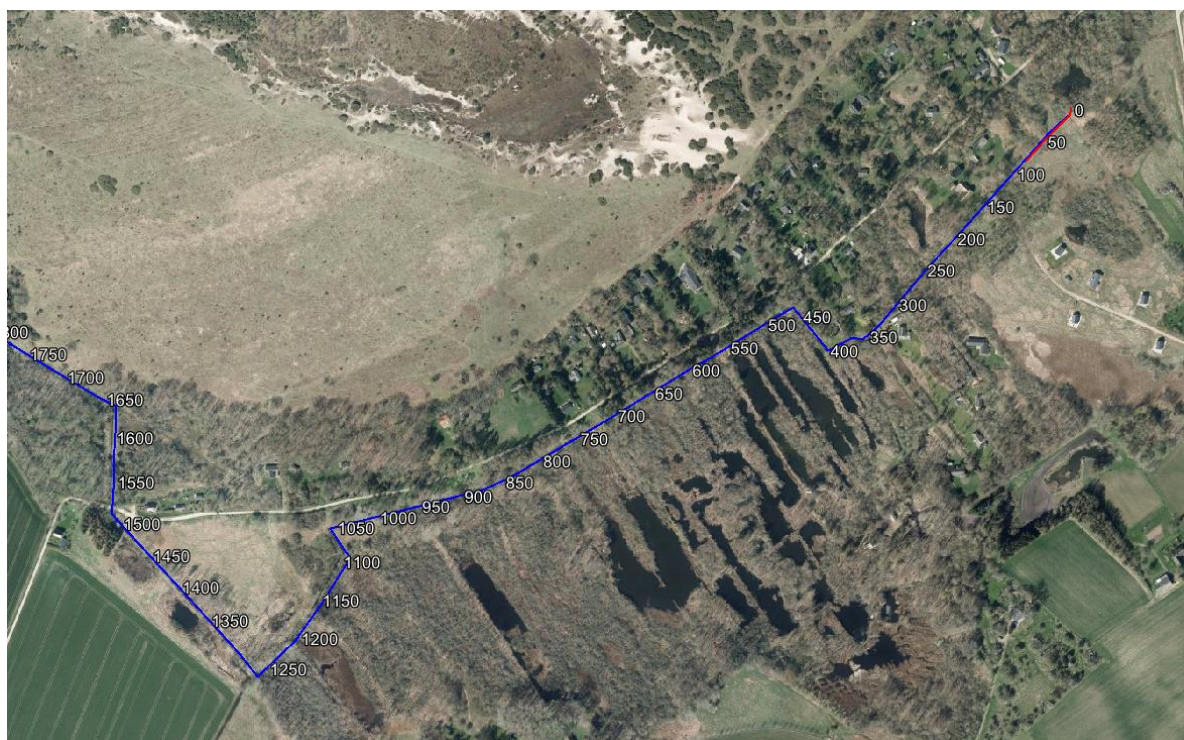
Figur 5 Delstrækninger hvor der bør udføres oprensning (røde linjer) ©Geodatastyrelsen

Ved at sammenholde den teoretiske bundkote og granskning af tværprofilernes tværsnitsarealer, kan det konstateres at der fra St. 0 – 80 m skal oprensnes sediment. Dette giver en oprensningstabel, som kan ses i nedenstående Tabel 13, samt visuelt kan ses i nedenstående Figur 5 og udleverede GIS-filer på MapInfo-format.

Oprønsningskoterne i nedenstående Tabel 13 er 10 cm under den regulativmæssige bundkote.
