Den fysiske og biologiske tilstand i Holmen ved Svallerup Strand i Kalundborg Kommune

En undersøgelse af vandløbets fysiske forhold, fisk og smådyr, og opgørelse af økologisk tilstand og punktkilder

Notat udarbejdet af Fiskeøkologisk Laboratorium, juli 2017
Konsulenter: Per Gørtz og Mikkel Stener Petersen

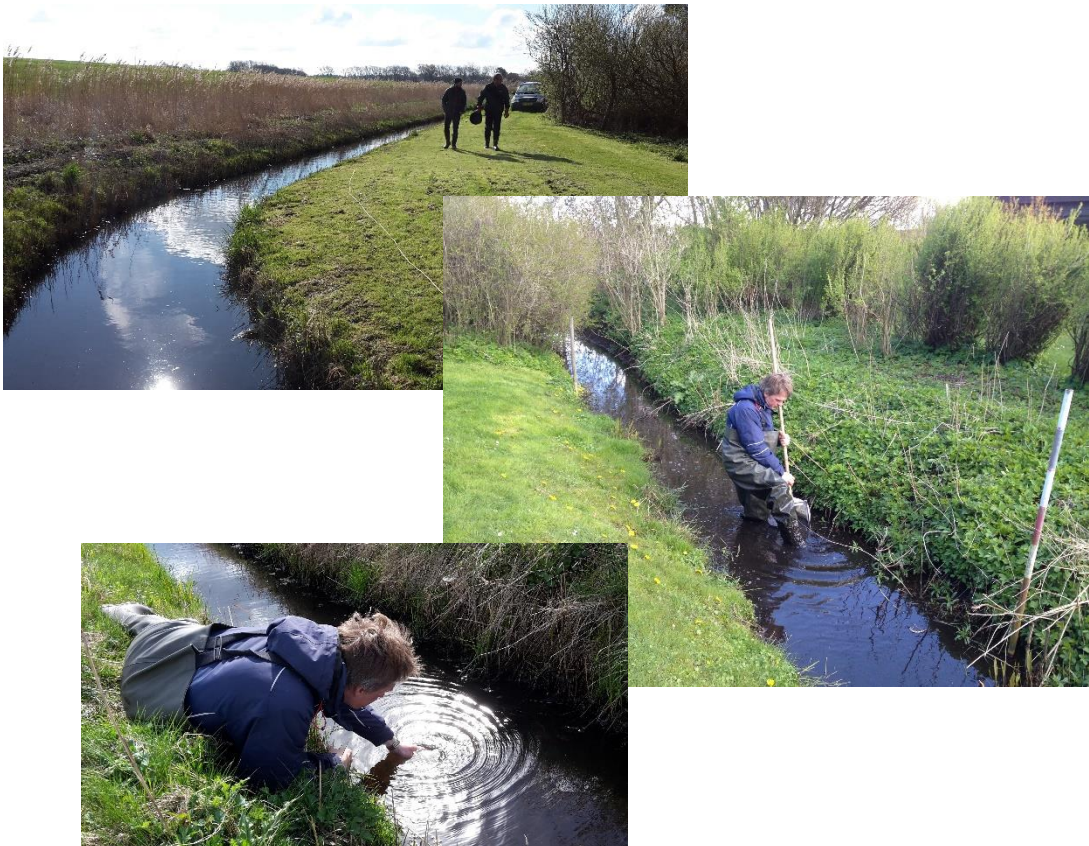
Feltarbejde med forberedelser til elfiskeri og udtagning af faunaprøve (DVFI) og vandprøve for analyse af Coliforme bakterier i Holmen 2017.

- Vandkemi* På hver station udtoges en vandprøve (x3 replikater) for analyse af Coliforme bakterier og *E. Coli* for afsøgning af punktkilder for fækal forurening til vandløbet. Vandprøverne blev udtaget i sterile vandflasker og følgende bragt køligt til et akkrediteret analyselaboratorium. – Højvang Laboratorier A/S. Resultater fremgår af bilag 4.
- Vandplanter* Som en del af besigtigelsen blev der foretaget en kvalitativ opgørelse af vandplanter på stationer og sektioner.
- Padder* Årstiden var ikke ideel for en dækkende paddeundersøgelse, men padder, haletudser og frøæg blev registreret kvalitativt som en del af opgaven.
- Terrestrisk vegetation* Under feltarbejdet registreredes sjældne planter eller på anden måde naturværdier i den omgivne natur.
- Der blev taget billeder som foto-dokumentation af forholdene.

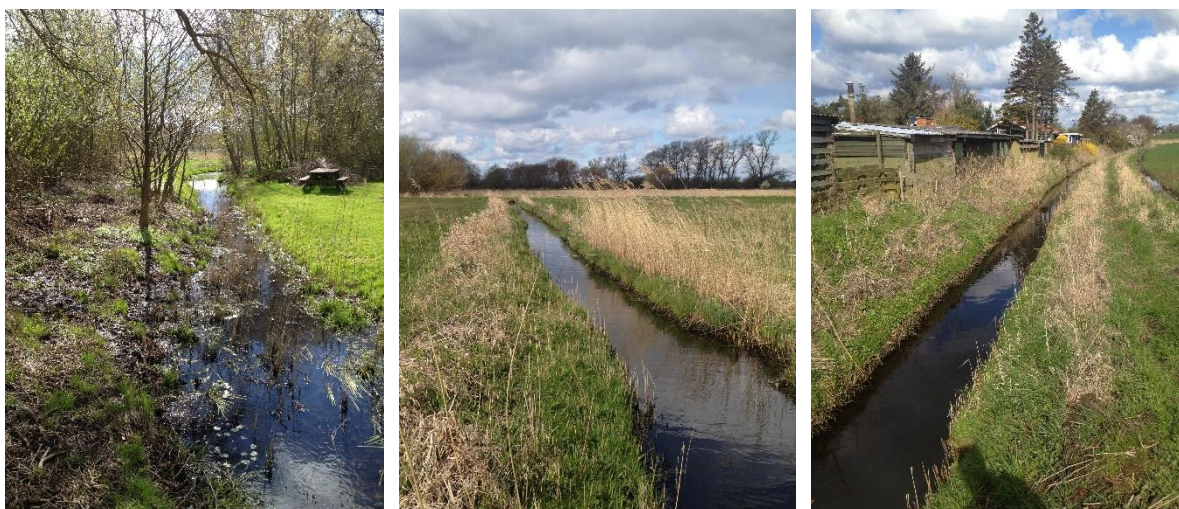
Partier af Holmen hhv. fra sektion 5 (tv.), sektion 3 (midt) og sektion 2 (th.) fra feltarbejdet i 2017.

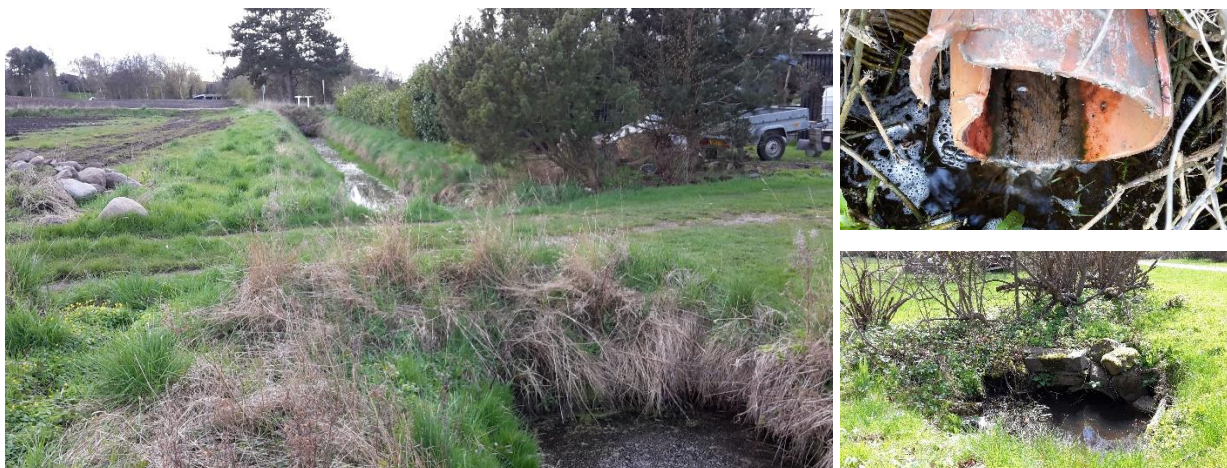
Sektion 5: Strækning fra sommerhuse ved Solkrogen til udspring ved Lindevej. Vandløbet danner skel mellem sommerhusområde og enge/ager. Faldet er ringe, lejet bredt, dybden ofte lav og bunden sort af mudder og gamle blade. Talrige rørudløb fra sommerhusområdet mod vest og dræn fra marker mod øst tilløber vandløbet, enkelte med tvivlsom skum, et enkelt rødt af okker og et sted med hvidt bakteriesnask fra næringsforurening (fra Bjerger Nordstrand). Langs vandløbet vokser græsser, urter, tagrør og pil uden sjældenhed. Vandløbet er uden vandplanter. Den fysiske tilstand er ringe i DFI og blev vurderet dårlig i felten.

Sektion 5 ved Havnemarken med udspring i lille bassin ved Lindevej i Bjerge Nordstrand. Indskudt foto øverst er snasket punktkilde fra sommerhusområde, der løber til opstrøms lille vej nord for Havnemarken (overfor hvor stort foto er taget).

Reetablering af et varieret miljø er vanskelig pga. et for bredt leje og et ringe fald. Oprensning af dynd og følgende målrettet skånsom vedligeholdelse af vandplanter og sumpvegetation, hvor der skæres dybt i en strømrønde, er oplagt, dog kan ringe vandføring få betydning for en begrænset effekt af indsatsen. Afsøgning og afskæring af forurenende punktkilder er en forudsætning for at bringe forholdene mod opfyldelse af en ”stabil” DVFI 4.

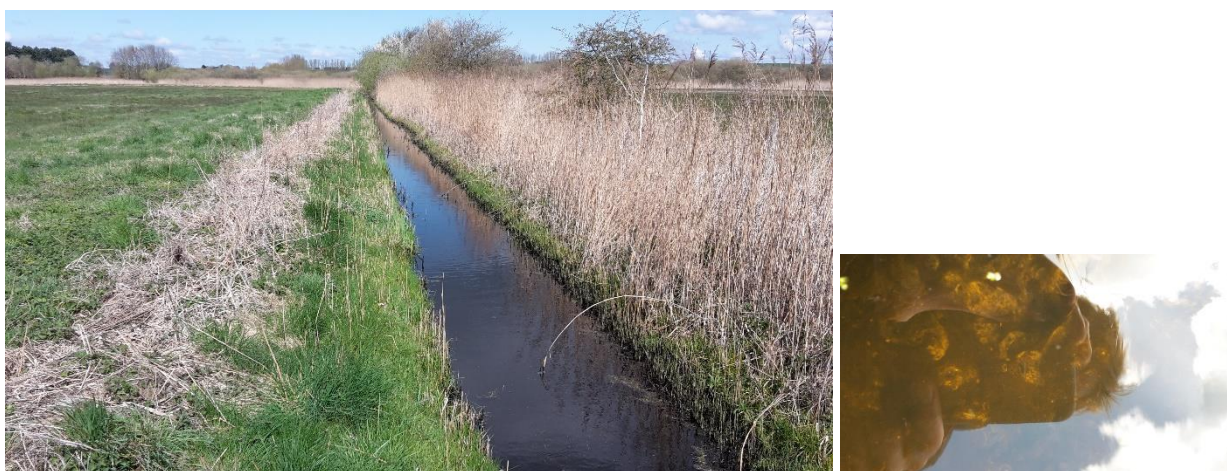
Sektion 4: Strækning fra starten af engene op mod Rolighedsgård, underløb af Nørrevang til sommerhuse ved Solkrogen i Bjerger Nordstrand. Stykket er med svagt bedre fald end nedstrøms, men har samme udformning som afvandingskanal og et bredt, uniformt forløb. Bunden er blødt af dynd, dog med passager af sand og opstrøms Nørrevang ved en let indsnævring fra en gruppe elletræer med blotlagt sten/grus. Bredvegetationen består af græsser, pilekrat og tagrør uden sjældenhed, og vandløbet er uden vandplanter. Fnadrede trådalger vidner om næringspåvirkning. Opgravet materiale parallelt med bredden nedstrøms Nørrevang vidner om maskinel oprensning. Samme strækning er tydeligvis næringspåvirket i højere

grad end opstrøms vejen, hvilket ses som fnadrede algebelægninger og trådalger, og på bunden i betænkelig grad liglagen (hvide bakterie-plamager). Udledningen synes at ske fra skjult rør (under andemad) lige opstrøms Nørrevang i retning fra Bjerger Nordstrand. Den fysiske tilstand er ringe i DFI og dårlig som feltvurdering.

Sektion 4 nedstrøms Nørrevang. Bemærk parallelt spor af oprenset bund og tagrør langs vandløbet. Liglagen i bunden (tv.)

Udlægning af sten som strømkoncentratorer skiftevis langs den ene og den anden bred vil give et slynget, indsnævret forløb og blotlægge groft substrat, hvorved forholdene bringes nærmere opfyldelse af en ”stabil” DVFI 4. Implementering af skånsom vedligeholdelse af vand- og sumpplanter, hvor der skæres dybt i et slynget forløb efter forholdene og for fortsat gunstig vandafledning, er samtidig en forudsætning for at nå målet. Derved skabes stabilitet og gode varierende fysiske forhold. Afskæring af punktkilde er en nødvendig del af indsatsen.

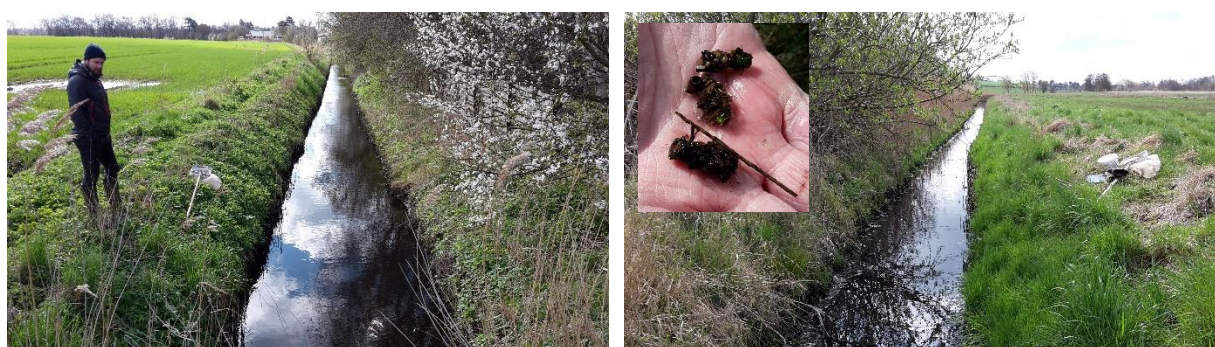
Faunaundersøgelser (DVFI) på st. 974020 (tv.) og st. 974010 (th.) i 2017. Indskudt foto af den husbyggende vårflue *Limnephilus*, der sammen med ferskvandstanglopper er de mest følsomme grupper af smådyr i Holmen.

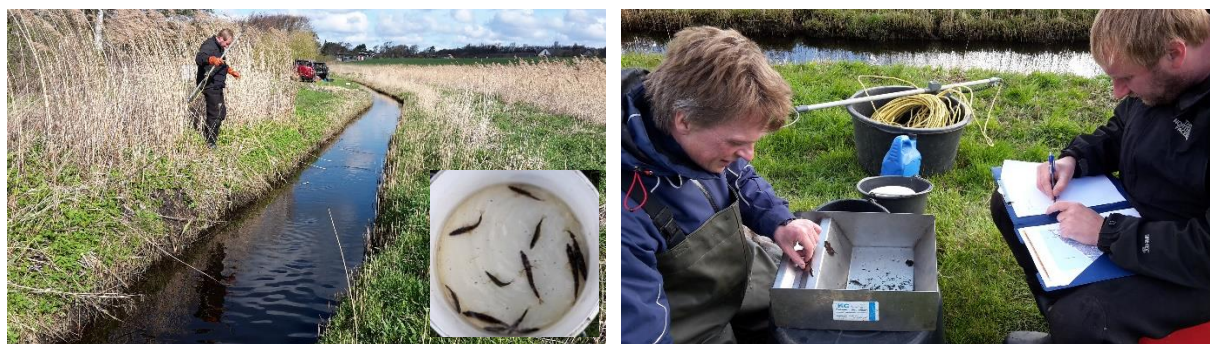
St 974020 er beliggende ved Holmen (vej) og parallelt med Moseholm. Elektrofiskeriet vanskeliggjordes af dybden og en dyndet bund og foregik dækkende fra bredden. Fangsten rummede to fiskearter med 46 tre-pigget hundestejler i størrelsen 3-7 cm og en ni-pigget hundestejler på 5 cm. Den økologiske tilstand i Dansk Fiskeindeks DFFVa blev bedømt til dårlig (EQR = 0,000). Stationen har ikke tidligere været undersøgt for fisk.

Fiskeundersøgelse på st. 974020 i Holmen 2017. Indskudt foto af tre-pigget hundestejler, der alt-dominerede fangsten. Fiskene blev følgende genudsat.

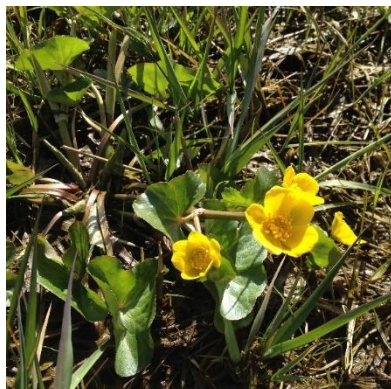
Eng-kappeleje i flor (tv.) og frøæg ødelagt af snaskede belægninger (th.). Bemærk de friske frøæg øverst i venstre hjørne.

Holmens bredvegetation rummer for nærværende ingen sjældne eller på anden måde truede planter. De vandløbsnære arealer udgøres af en mere eller mindre forventelig flora for næringsrige, våde enge, arealer med høslæt og bredder langs ager. Et fint element er engkappeleje, der voksede hist og her i mindre lavninger på engarealerne.

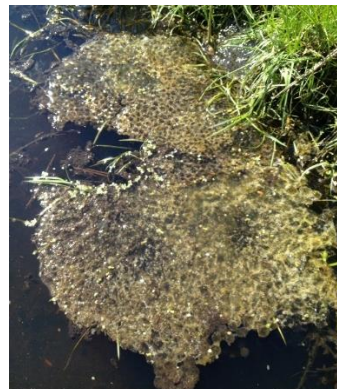
Det eneste vidnesbyrd af padder var frøæg på kanten mellem brink og vandløb midt på sektion 3 (figur 4). Æggene var blevet lagt i en vandlomme af vandløbet ind imod engen, men vandstanden var faldet lidt, så noget af æggemassen lå kanten af vandløbet og var med ren overflade. Resten af æggemassen lå i vandløbet, og denne del var fnadret til af algebelægninger afledt af vandets næringsindhold og dræbende for æggenes videre udvikling.
