# Fredningstilsyn i Kalundborg Kommune

Notat: 2011-01

Dette notat beskriver resultatet af 24 fredningstilsyn udført af HabitatVision for Kalundborg Kommune i 2010/2011. På grund af voldsomt snefald blev hovedparten af tilsyn udskudt til primo 2011. Ud af 24 tilsyn blev der iagttaget potentielle afvigelser fra fredningskendelsen på mellem 16 og 18 fredninger, svarende til mellem 67 og 75 % (intervallet skyldes usikkerhed om hvorvidt der er uoverensstemmelser med fredningsbestemmelser i fredningsområdenr. 7 og 23). Nedenfor gennemgås de enkelte fredninger i tabelform og med fotodokumentation. Tabellerne er opbygget således, at der øverst står en generel beskrivelse af området, hvorunder der findes to kolonner: Kolonne 1 citerer/beskriver den fredningstekst, som vurderes relevant for bemærkningerne (potentielle fredningsproblemer), der står i kolonne 2. I nogle tilfælde er kolonne 1 tom, da man ikke har kunnet referere direkte til fredningstekst, men har konstateret eventuelle ulovligheder, som man mener at kommunen bør gøres opmærksom på. I andre tilfælde er der bemærkninger i kolonne 2, som ikke er direkte problemer i henhold til fredningsteksten, men som det ligeledes blev vurder

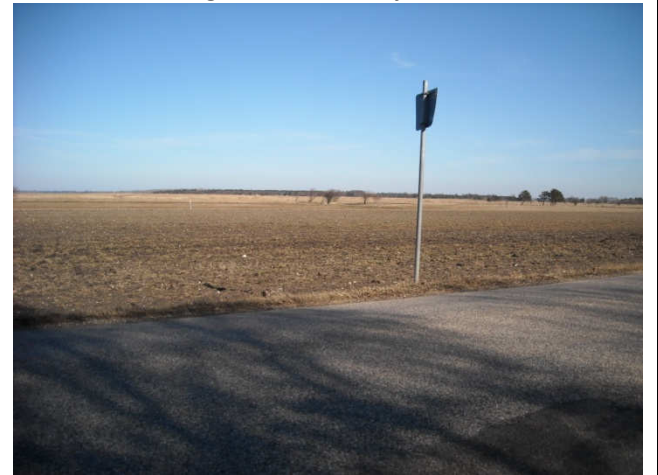
<b>Fredningstekst, Zone I</b>	<b>Kommentar</b>	
§1. Arealerne skal bevares i deres nuværende tilstand, således at områdets karakter af kreaturgræssede eller uberørte strandenge opretholdes.	Størstedelen af strandengene og overdrevet er afgræsset. Enkelte arealer er dyrket syd for Flasken umiddelbart nord for vejen, indenfor den zone, hvor sædvanlig landbrugsmæssig dyrkning må finde sted i en afstand af 150m fra Flasken og Halleby Å (foto 3.22).	
§2. Ændring i terrænet eller terrænformerne, herunder sand-, grus-, sten- og lergravning, opfyldning og planering er ikke tilladt.	En stor bunke marksten er henlagt på strandengen syd for Flasken på matr. nr. 19g Vinde Helsing By, Kirke Helsing (UTM 635702,6156170) (foto 3.23).	
	Der er foretaget en mindre opgravning ved et vandhul på strandengen mod NØ, hvor det opgravede materiale ligger i bunker omkring vandhullet. (UTM 636552,6156576) (foto 3.24).

Foto 3.22: Omlagt areal N for vej.

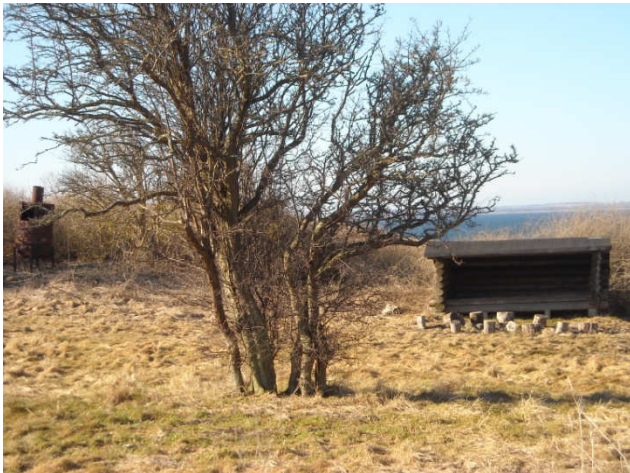
Foto 14.24. Matr. 9b med gammel bil, maskine og træhytte.
