Reersø pumpelag

Forslag til forstærkning af diger.
Skitseprojekt

REERSØ PUMPELAG

8. JANUAR 2019

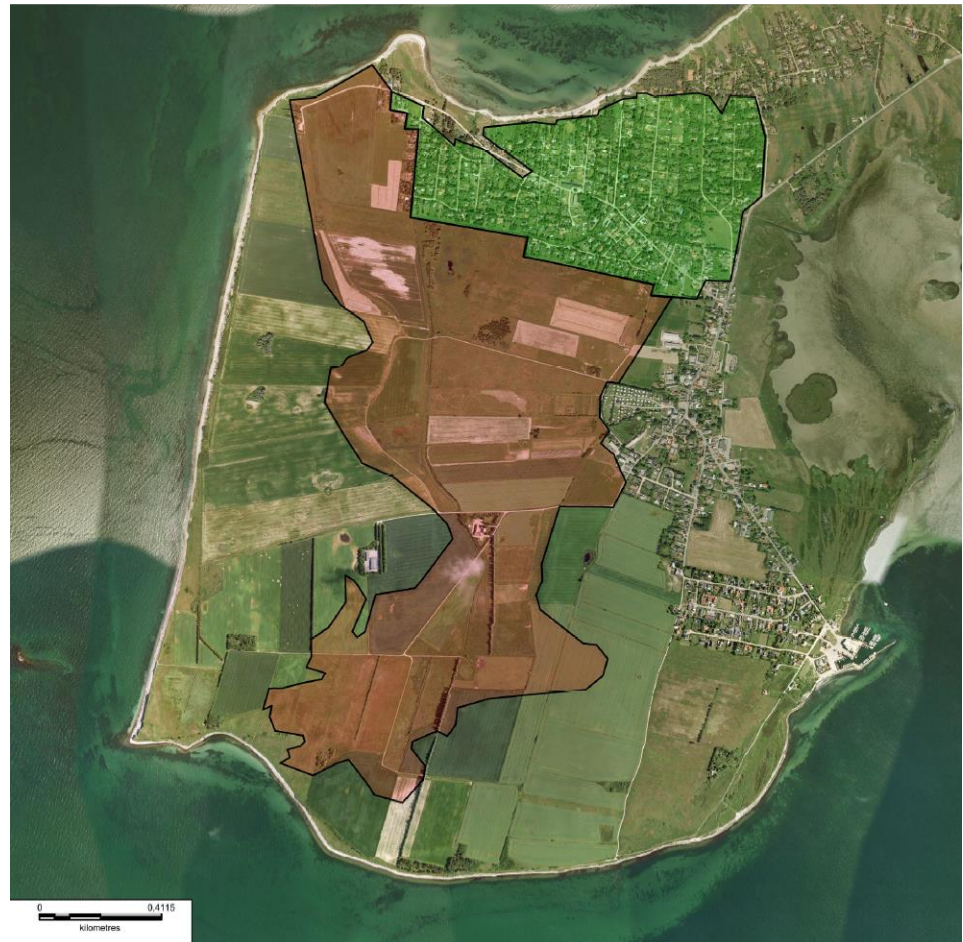
Figur 3.1: Pumpelagets interesseområde (brunt og grønt område) bestående af et areal med landbrug (brunt) og et areal med sommerhuse/helårshuse (grønt). Farvelægningen tager udgangspunkt i den fremsendte liste over medlemmer fra Pumpelagets vedtægter og viser pumpelagets samlede interesseområde.

Pumpelagets interesseområder er vist på Figur 3.1

Området omfatter 51 landbrugsmatrikler og 429 sommerhusmatrikler med en samlet skønsmæssig værdi på 150-200 millioner.

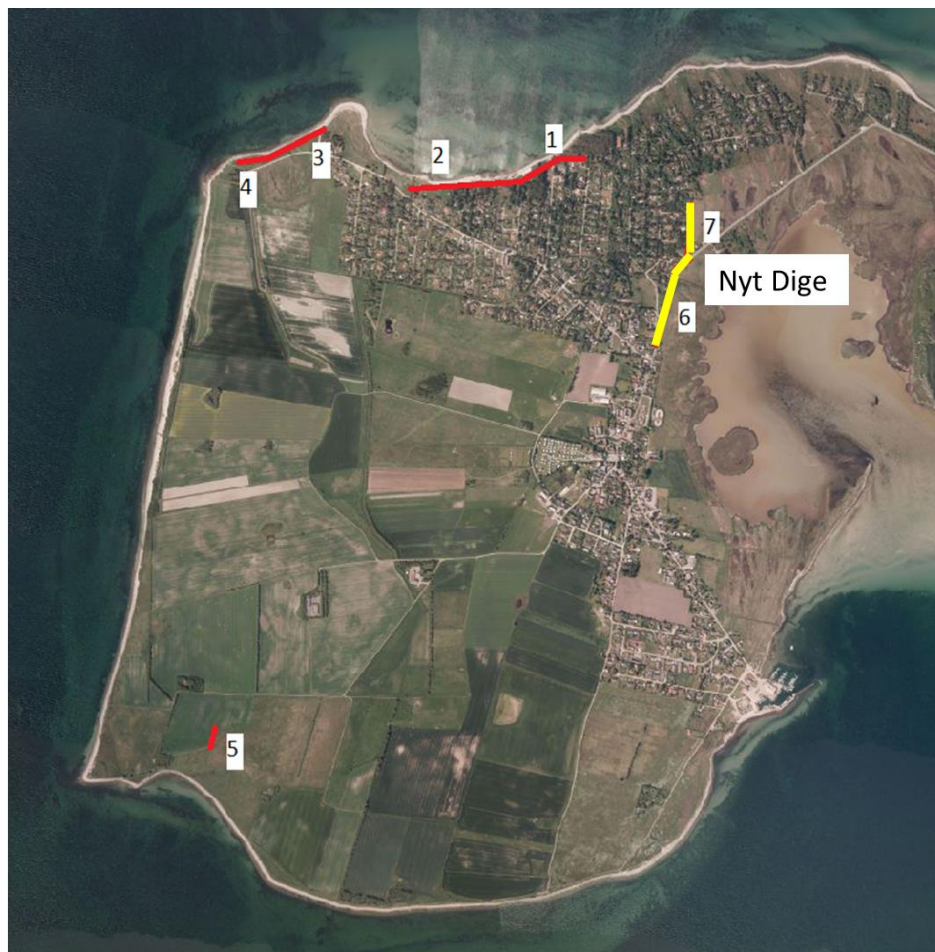
Figur 3.3: Eksisterende diger (rød farve) med nummerering. Nye diger (gul).

For at beskytte de lavere beliggende områder er der tidligere anlagt en række diger, se Figur 3.3. Det er pumpelagets ansvar at vedligeholde disse diger. I nærværende projekt har Pumpelaget besluttet et nyt sikringsniveau, hvorfor eksisterende diger skal forhøjes og/eller forlænges, og enkelte nye diger skal etableres.

Grundet den geografiske udformning af Jammerland Bugt er det sandsynligt, at der ved vind fra nordvestlige retninger vil ske en lokal vindstuvning i den sydlige del, og dermed langs Reersøs nordlige kystområde. Idet vandstandene beskrevet i Kapitel 4.1.1 er målt inde i havne er denne vindstuvning ikke inkluderet i målingerne. Derfor tillægges et bidrag på skønsmæssigt 20 cm til den dimensionerende vandstand for de beskyttelsesanlæg, der er placeret på kysten ud mod bugten, dvs. på digestrækning 1-2 og 3-4, se placering på Figur 3.3.

Kysten langs de nordre diger (digestrækning 1-2 og 3-4, se Figur 3.3) er vist på følgende billeder.

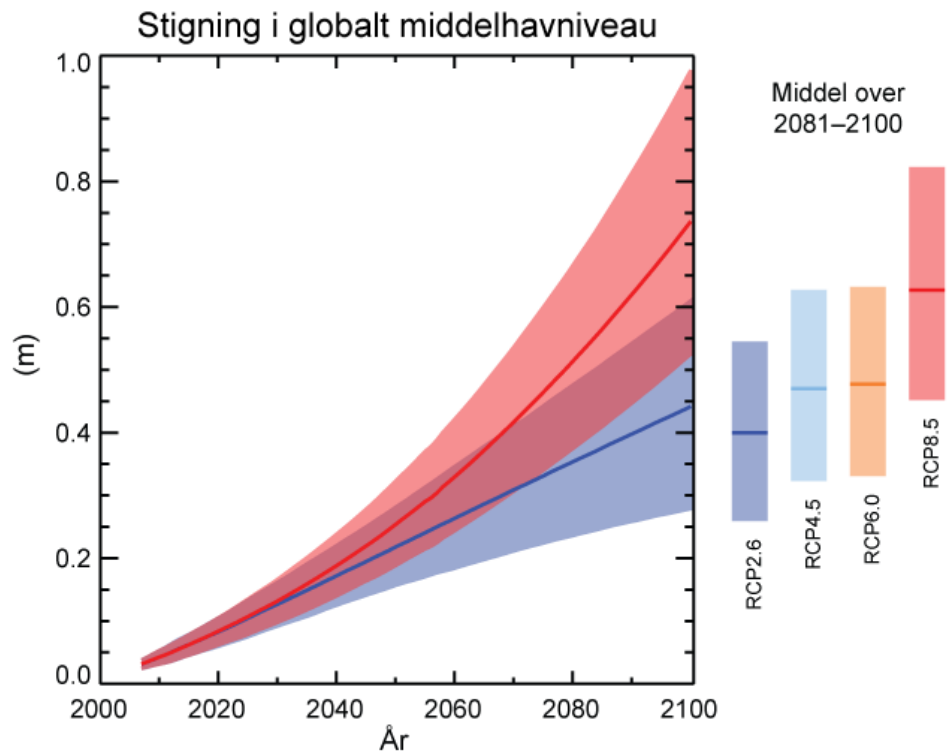
Figur 4.1: FN's klimapanel, IPCC, forudsigtelse af havvandsstigning frem til år 2100, baseret på 4 klimamodeller (RCP2.6, RCP4.5, RCP 6.0 og RCP 8.5). Det beregnede sandsynlige interval vises som skravering af middelværdien (linjen), Ref. /8/.

FN's klimapanel, IPPC, forudser en stigning af havniveauet over de næste 100 år, grundet afsmeltning af iskapperne og udvidelse af havvandet som følge af temperaturstigninger. IPPC baserer forudsigelsen af havniveaustigningen på 4 klimamodeller, hvor den mest konservative model forudser en middel havniveaustigning på 25 cm mellem år 2000 og år 2050 (se Figur 4.1).

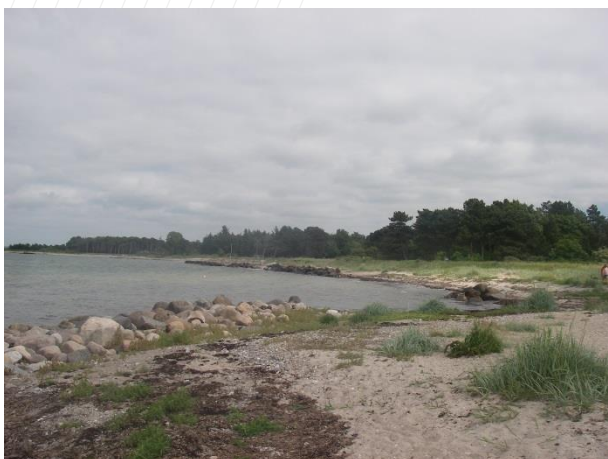
Figur 5.1: Billeder af stranden langs det nordre dige 1-2 og 3-4 med eksisterende kystbeskyttelse. Alle billeder er taget den 26.01.2014. Placeringen og nummereringen af bølgebrydere og stenkastninger kan ses på Tegning C3_301 og C3_401.

Bølgebryder 1 set mod øst med BB 2-7 i baggrunden.

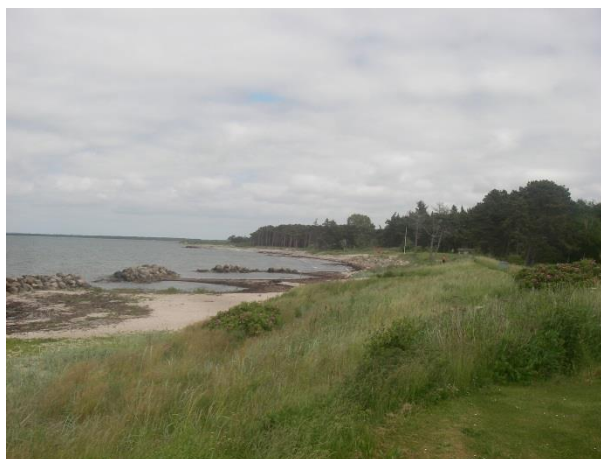
Bølgebryder 4-7

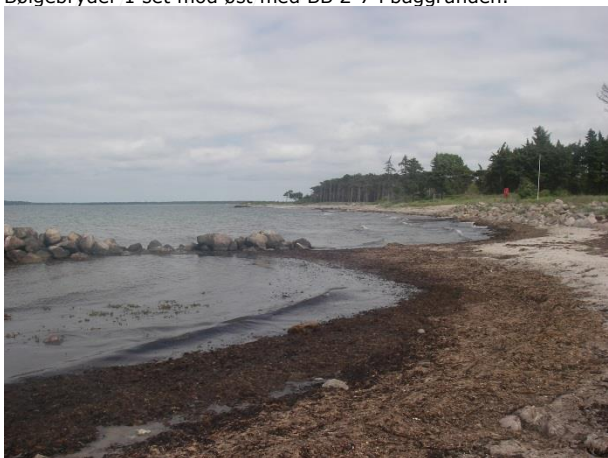
Bølgebryder 6 og 7 med stensætning i baggrunden

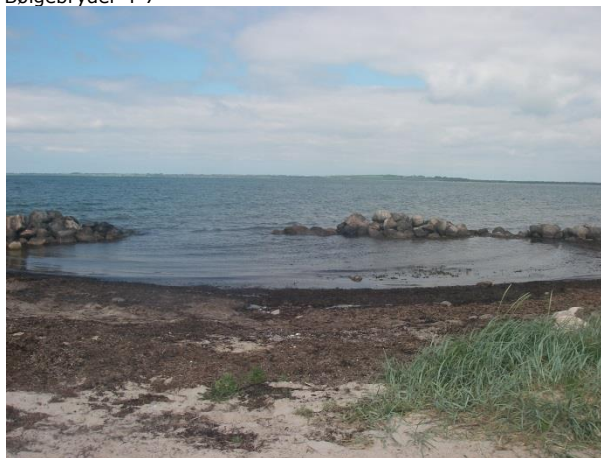
Bølgebryder 5, 6 og 7

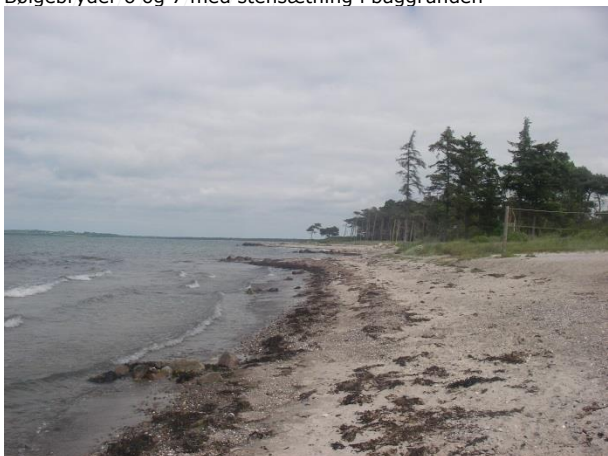
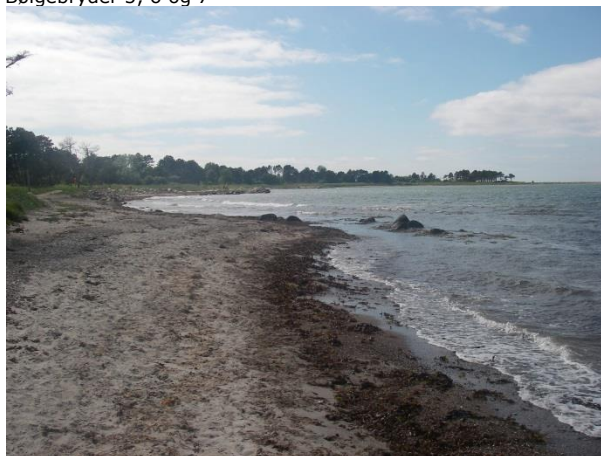
Offentlig strand afsluttet med sten pynt i øst

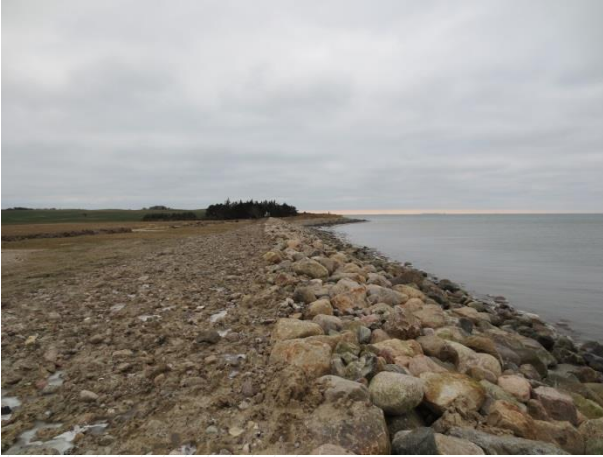
Stenkastning mod NV set mod SV

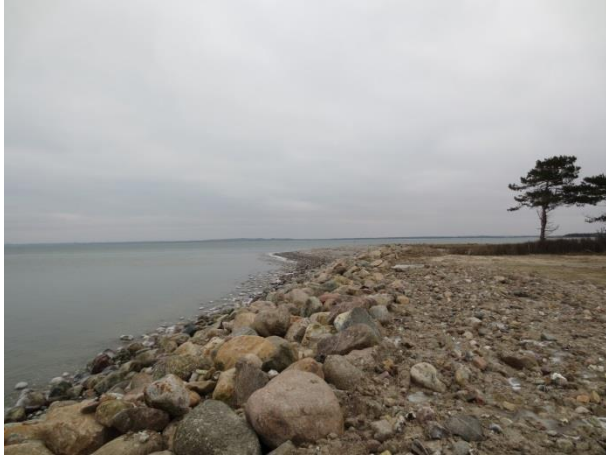
Stenkastning mod NV set mod NØ ud mod odden

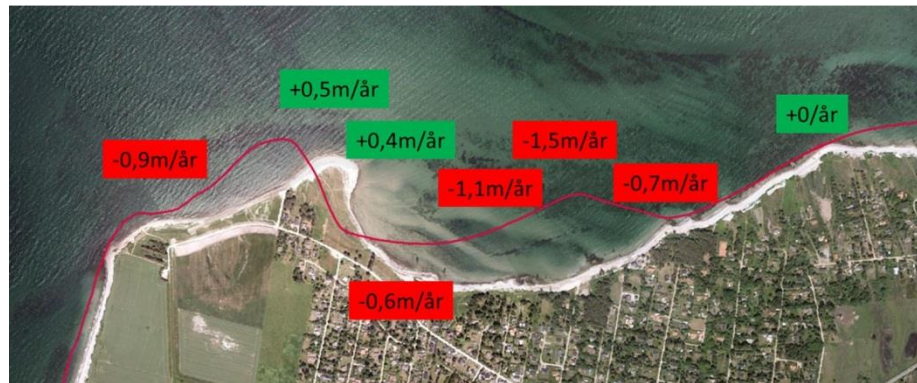
Figur 5.2: Kystlinjeændring mellem 1878 (rød linje) og 2015 med lokale kystændringsrater.

Kystens morfologiske udvikling er karakteriseret af en erosion af klinten mod vest af størrelsesordenen 0,2-0,9 m pr. år gennem de sidste 100 år (Figur 5.2). Det eroderede materiale sorteres af bølgerne, således at det fine materiale bringes ud på større dybder, mens det grove materiale bestående af sten, grus og sand transporteres langs kysten enten mod nord eller mod syd, afhængigt af vindretningen.

Et stykke øst for det Nordre dige stabiliseres kysten af en række høfder (Figur 5.2).

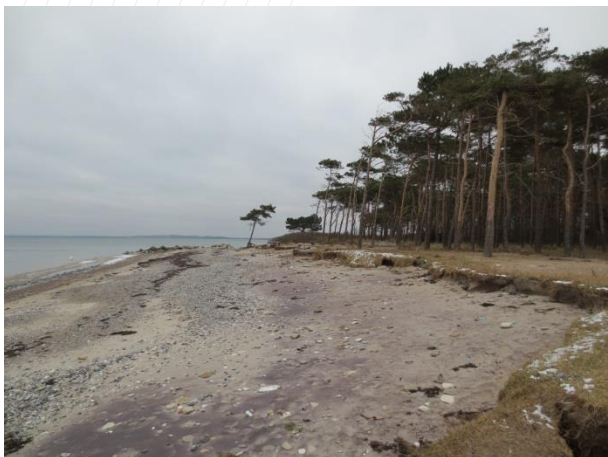
Figur 6.1: Billeder af stranden langs det nordre dige 1-2 med eksisterende kystbeskyttelse efter Bodil 6-1-2014

Erosion af digefoden længst mod vest

Det fremgår af billederne (Figur 6.1), at kombinationen af højvande og store bølger fra NV har givet anledning til skader på digets fod og på stensætningen ved den offentlige strand.

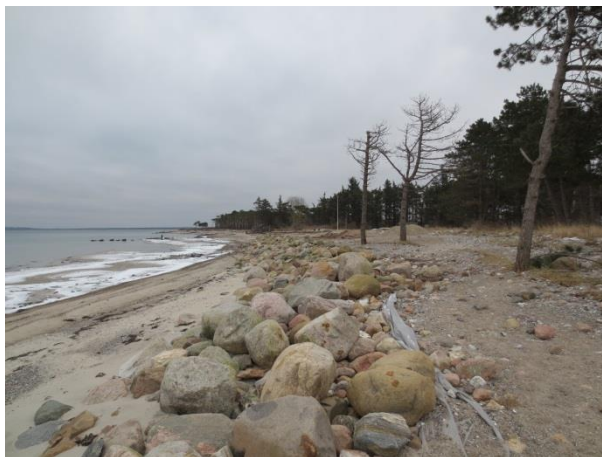
Erosion istensætningen ved den offentlige strand

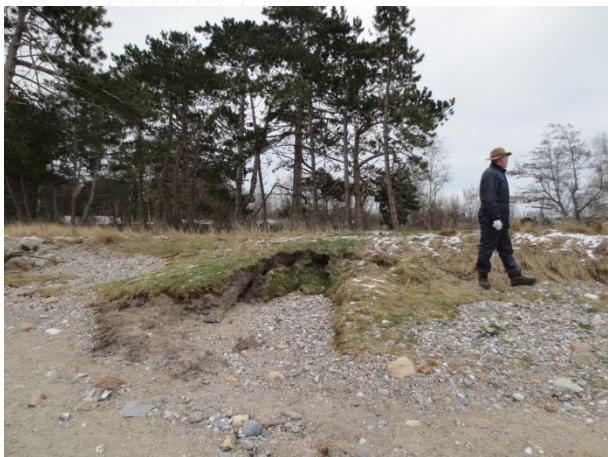
Erosion af digefoden bag bølgebryderne

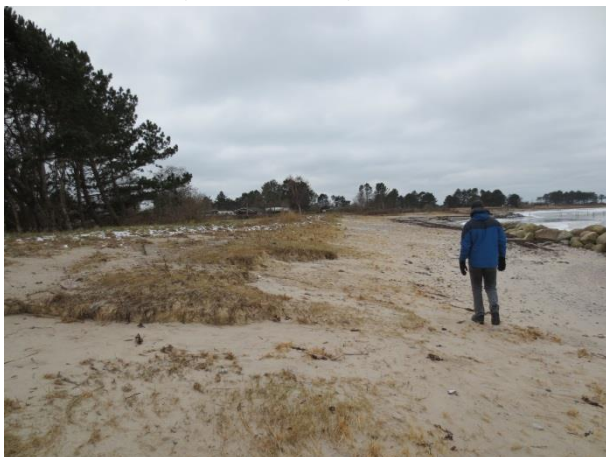
Erosion af digefoden bag bølgebryderne

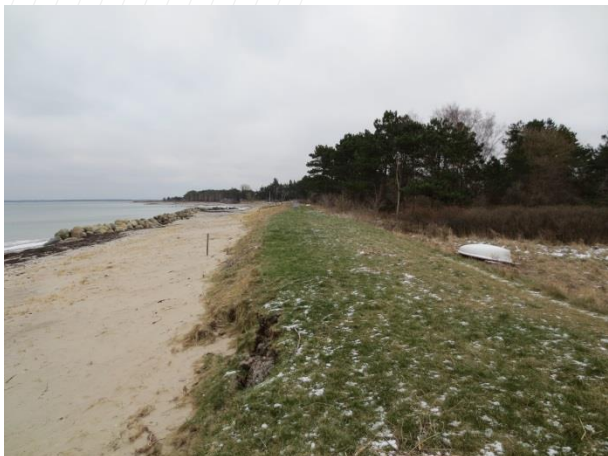
Erosion af digefod bag bølgebryderne

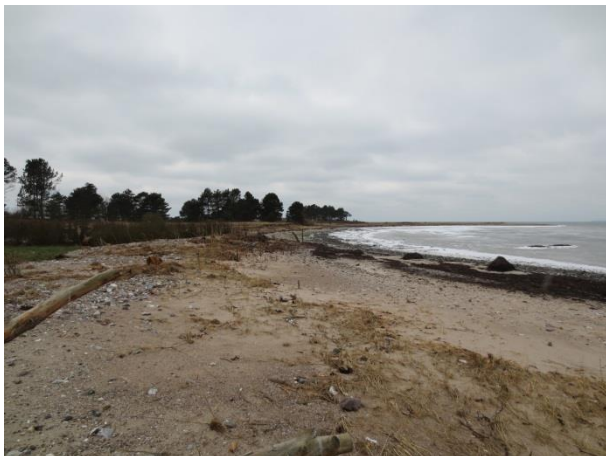
Høj strandvold skabt af Bodil

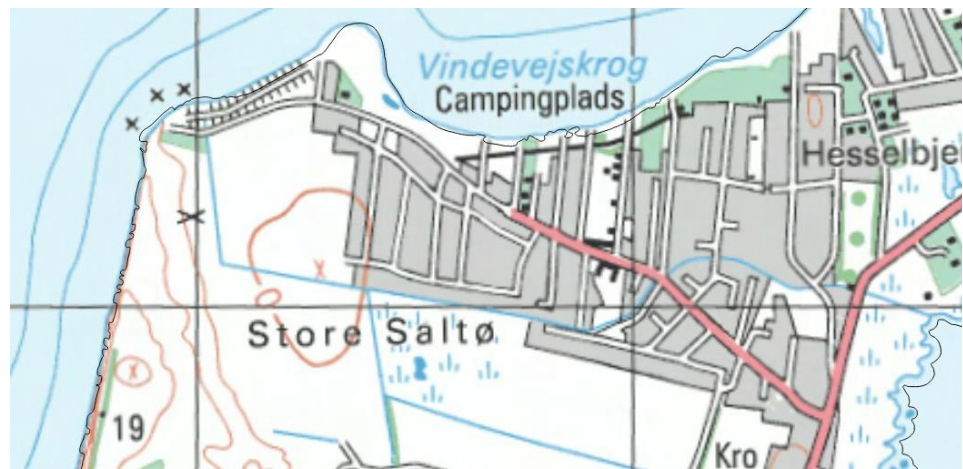
Figur 6.2: Området omkring sommerhusene med Store Saltsø.

Vandet nåede først afvandingskanalen syd om sommerhusene, og løb således ikke ned i kanalen vest for St. Saltsø, se Figur 6.2. Som følge heraf måtte beredskabet grave en midlertidig afvandingskanal som vist i Figur 6.3.

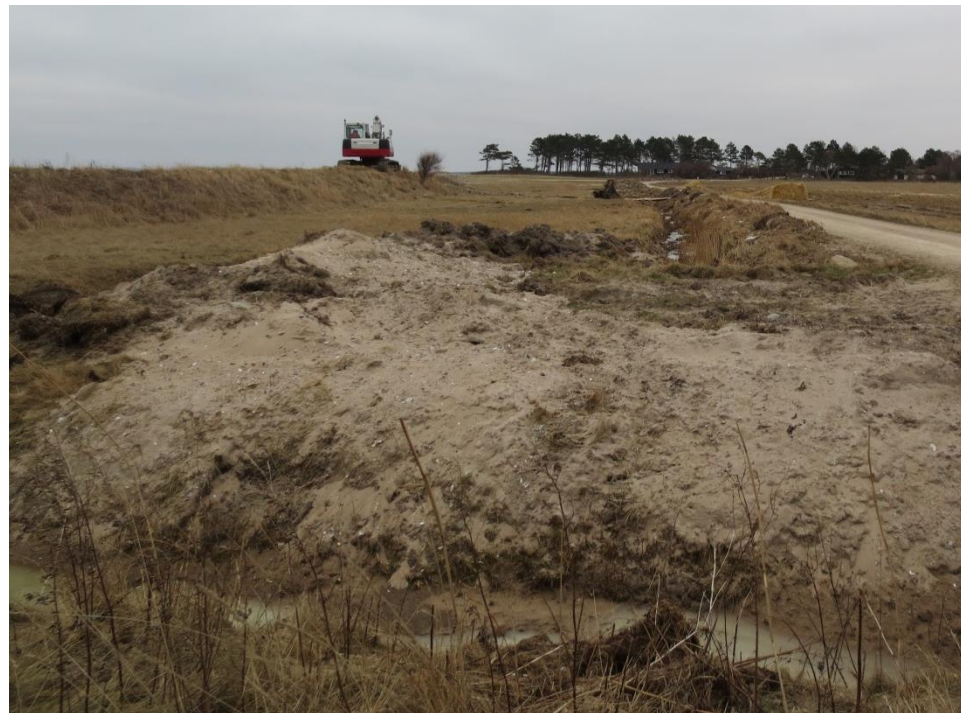
Figur 6.3: Midlertidig afvandingskanal bag dige 3-4. Gravet lige efter Bodil.

Bodil-hændelsen belyste problematikken omkring det manglende beredskab, da adgangen til Reersø tidligt måtte ophøre, eftersom eneste adgangsvej var oversvømmet. Ligeledes blev det klart, at eksisterende afvandingskanaler ikke er korrekt konstrueret, da vandet ikke løb mod kanalerne før der blev gravet en ny kanal langs bagsiden af diget.

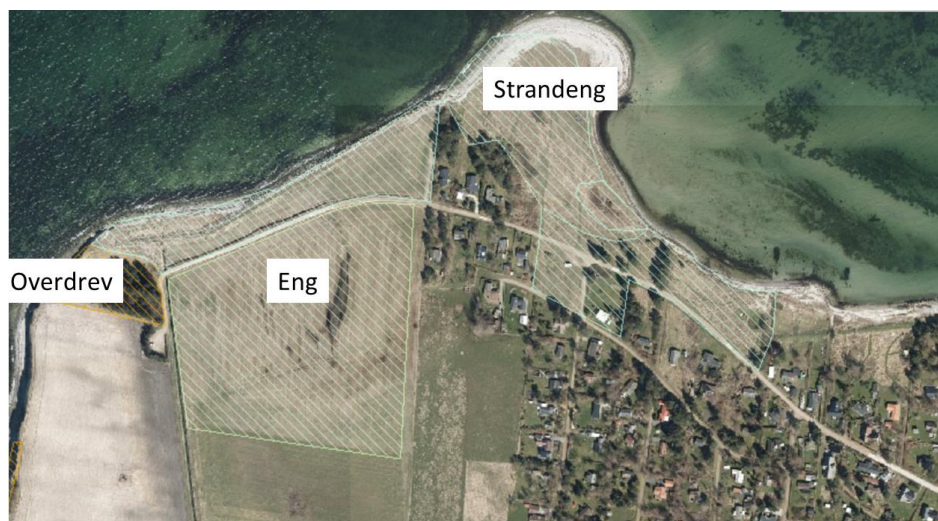
Figur 7.1: Beskyttede naturtyper vist med skravering.

Området imellem digestrækning 1-2 og 3-4 samt digestrækning 3-4 er underlagt §3 naturbeskyttelse. Områderne er udlagt til strandeng, eng og overdrev (Figur 7.1)

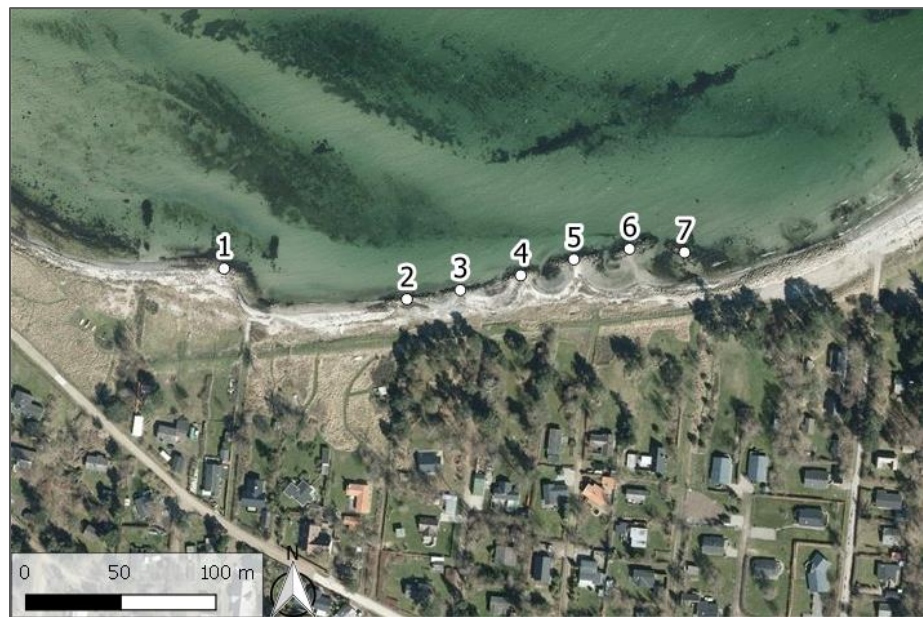
Figur 8.1: Nummerering af bølgebryderne på digestrækning 1-2.

Den eksisterende beskyttelse er vist på Tegning C3_300 og på Figur 8.1, som viser numre på bølgebryderne.

Bølgebryder 1 holder i dag kysten på plads ved den vestlige ende af det Nordre dige, men skaber imidlertid også en læsideerosion lige øst for bølgebryderen. Digtets fod er her beskyttet af en række flexfliser.

Bølgebryder 2-7 stabiliserer kysten foran diget. Området mellem Bølgebryder 2-5 har været sandfyldt siden anlægget blev udført. Stranden er bred og yder en god beskyttelse af diget imod bølger.

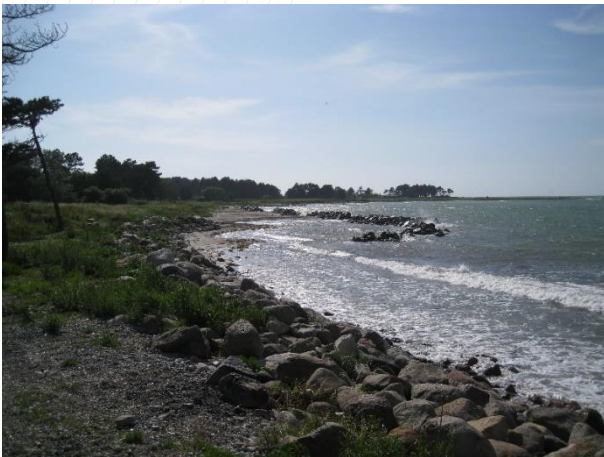
Dato: 2013 før Bodil

Figur 8.2: Skråningsbeskyttelse øst for bølgebryder nr. 7. Øverst: 2013 før Bodil; midten: 2014 efter Bodil stormen; nederst: 2018 efter forstærkning.

Stenkastningen blev ødelagt under Bodil (Figur 6.1 og Figur 8.2). Efterfølgende er den renoveret og forstærket med større sten samt forhøjet, så den på det meste af strækningen i dag har en kronekote på +2,5 m DVR90. Lige bag Bølgebryder 7 er stenkastningen ikke forstærket, men blot renoveret til sin oprindelige styrke.

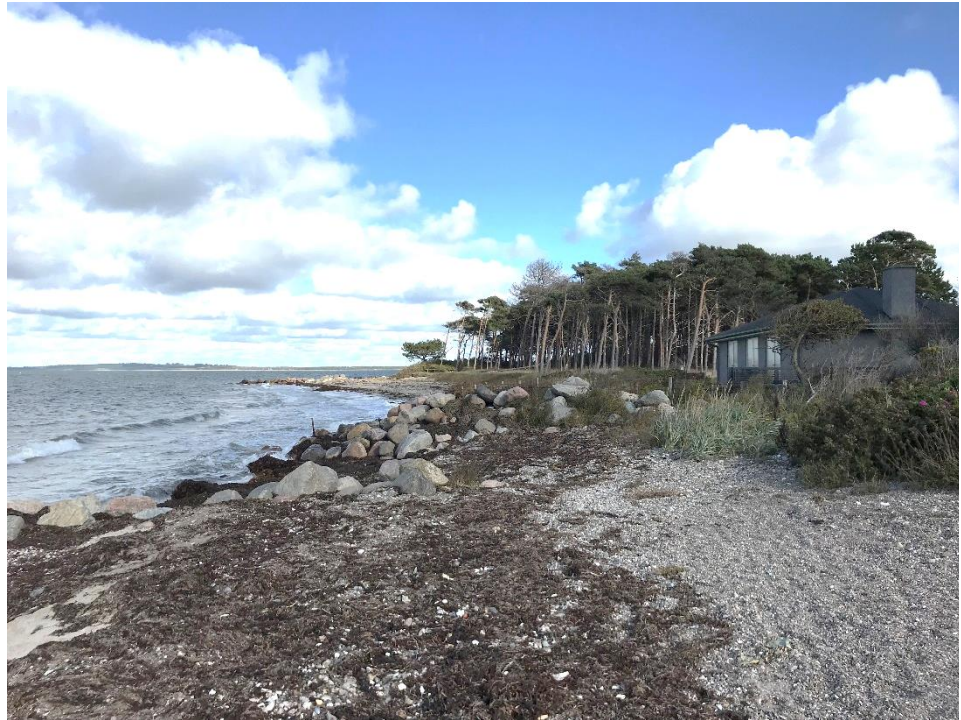
Figur 8.3: Høfde og skråningsbeskyttelse ved Knudsvej 44.

ca. +2,0 til +2,5 m DVR90. Beskyttelsen vurderes at beskytte ejendommen på et sikringsniveau, der er lavere end det planlagte sikringsniveau for Pumpelagets områder.

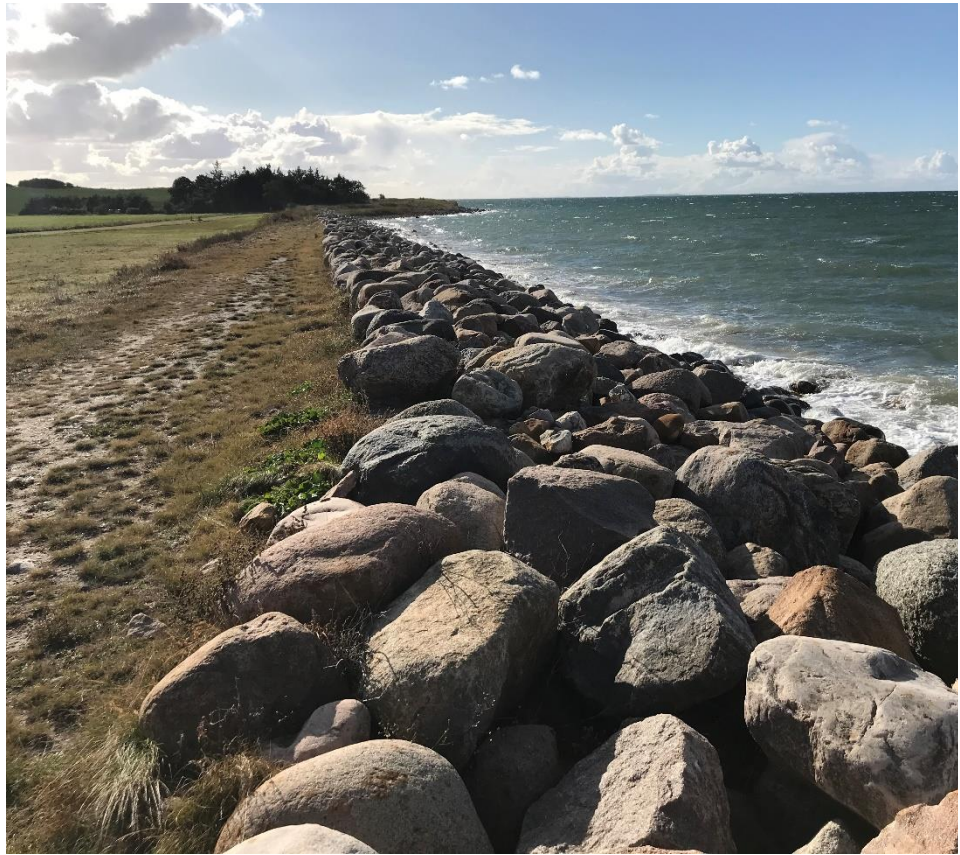
Figur 8.4: Dige/kysbeskyttelse langs digestrækning 3-4.

Digestrækning 3-4 er beskyttet mod oversvømmelse af et dige med kronekote i ca. +2,5 m DVR90. Diget er erosionsbeskyttet med en stenkastning (Figur 8.4), hvis tilstand er undersøgt og fundet i god stand, både over og under vandet.

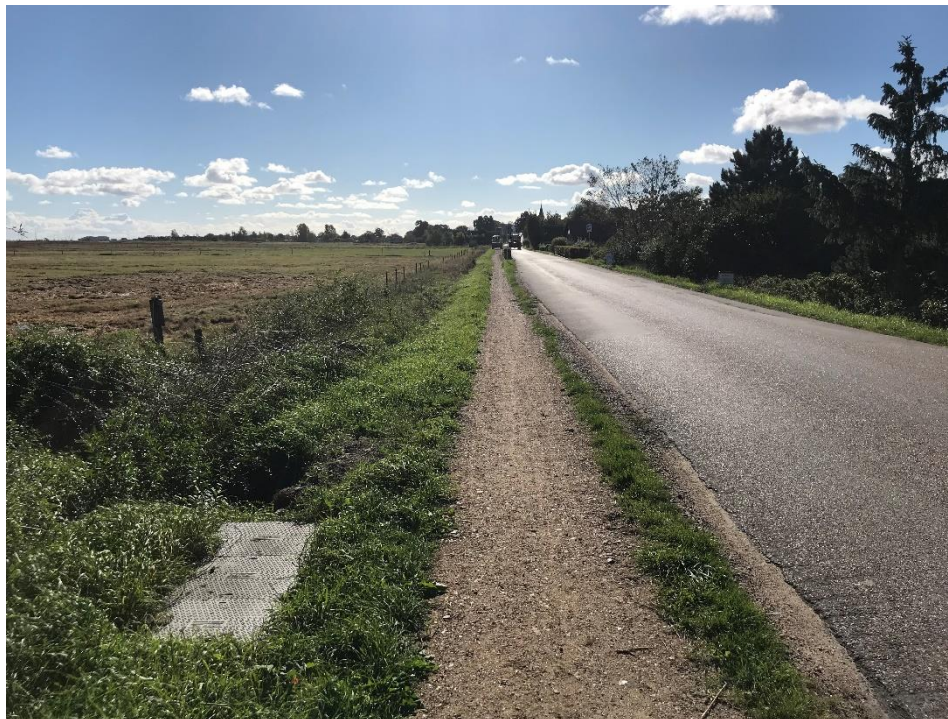
Figur 8.5: Vandresti langs Reersøvejs østvendte side, hvor Digestrækning 6 er planlagt.

Digestrækning 6, som ligger langs Reersøvej, har ikke noget dige i dag. Langs vejens østvendte side ligger en nylagt vandresti på et 4 m bredt plateau (Figur 8.5), som grænser op til §3 fredede arealer, se Kapitel 7.

Det kan overvejes, at integrere digestrækning 6 med vandrestien, således at vandrestien kommer til at ligge oven på diget. Herved undgås at berøre det fredede område yderligere. Det undersøges desuden, om det er muligt at udføre højvandssikringen langs vejens vestvendte side. Endelig undersøges det om og hvordan den de af Pumpelaget indkøbte Water tube kan indgå i sikringen mod oversvømmelse fra bugten.

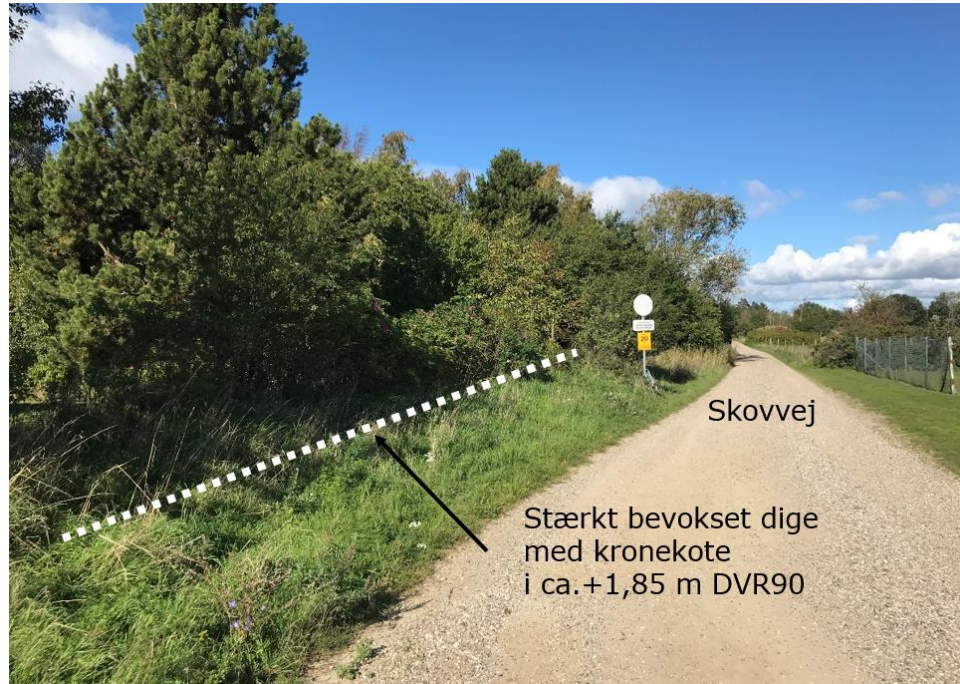
Figur 8.6: Digestrækning 7 langs Skovvej er beskyttet på de først ca. 200 m indtil vejen drejer mod venstre med et dige med topkote i ca. +1,8-+1,9. Diget er stærkt bevokset.

Digestrækning 7 er i dag beskyttet med et dige de første 200 m fra Reersøvej (Figur 8.6) indtil vejen drejer mod venstre. Herefter er der intet dige på de sidste 100 m, hvor vejens kote stiger fra ca. +1,7 m DVR90 til +2,0 m DVR90. Det er vanskeligt at vurdere det eksisterende diges tilstand og præcise højde pga. tæt bevoksning (Figur 8.6).

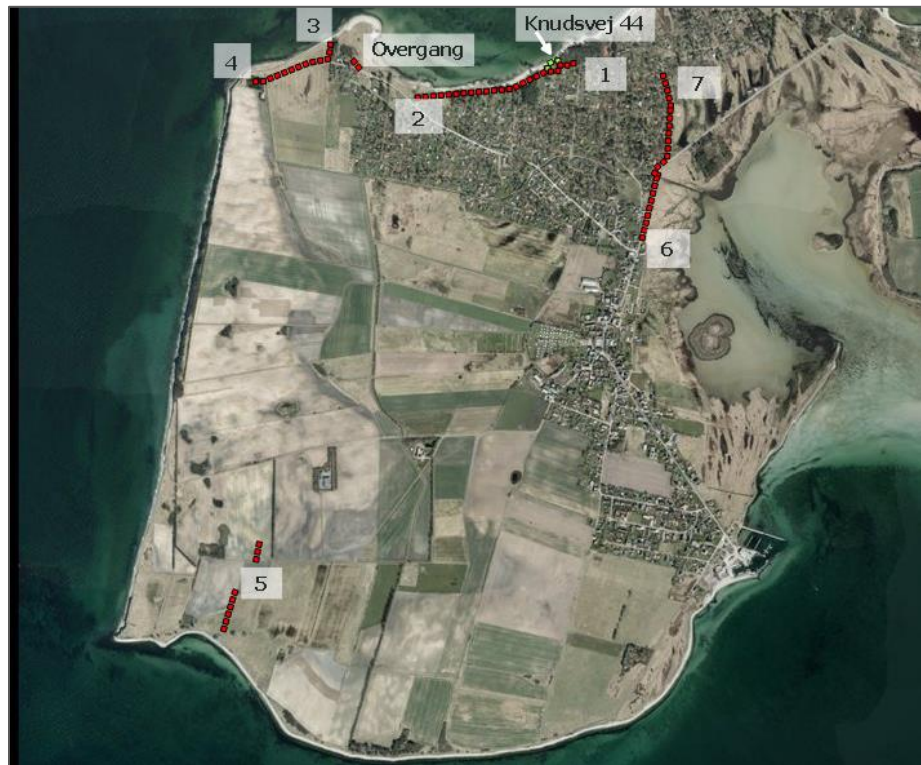
Figur 10.1: Oversigt over beskyttede digestrækninger 1-7.

I det følgende præsenteres forslag til forstærkning af digerene (Figur 10.1), således at det samlede beskyttelsesniveau kommer op på det af Pumpelaget ønskede: en 100 års middeltidsstormflodshændelse med havspejlsstigning frem til år 2050.
