Badevandsprofil

- Bjerger Os Sukkerkanalen

Ansvarlig myndighed: Kalundborg Kommune
Holbækvej 141 B
4400 Kalundborg
Tlf.: +45 59 53 44 00
www.kalundborg.dk

Udarbejdet af
Plan, Byg og Miljø
Marts 2011 – Revideret januar 2019

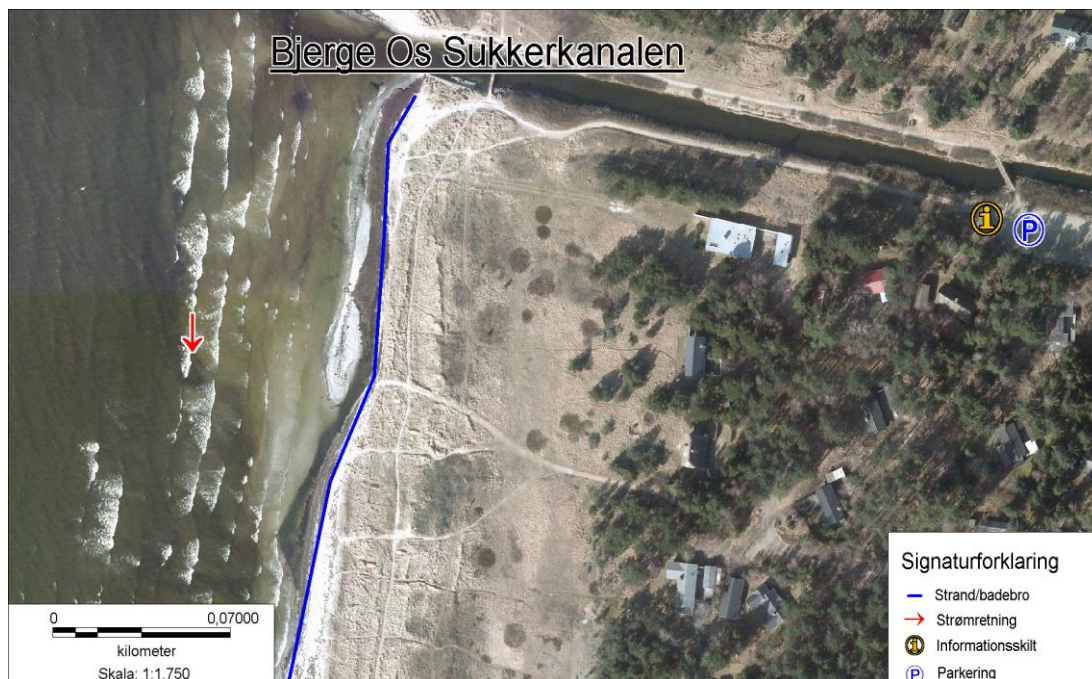
Kort over stranden og nærområdet

Profilen indeholder et kort over badeområdet og dets nærområde. Kortet indeholder et luftfoto samt oplysninger om udløb fra vandløb og dræn samt spildevands- og regnvandsudløb. Derudover oplyses om p-pladser, placering af varslingskilte ved forureninger, prøvetagningssted, typisk strømretning samt andet, der vurderes at have relevans for badevandet.
