Badevandsprofil

- Tadebæk Skole, Sejerø

Udarbejdet af
Pan, Byg og Miljø
Marts 2011 – Revideret januar 2019

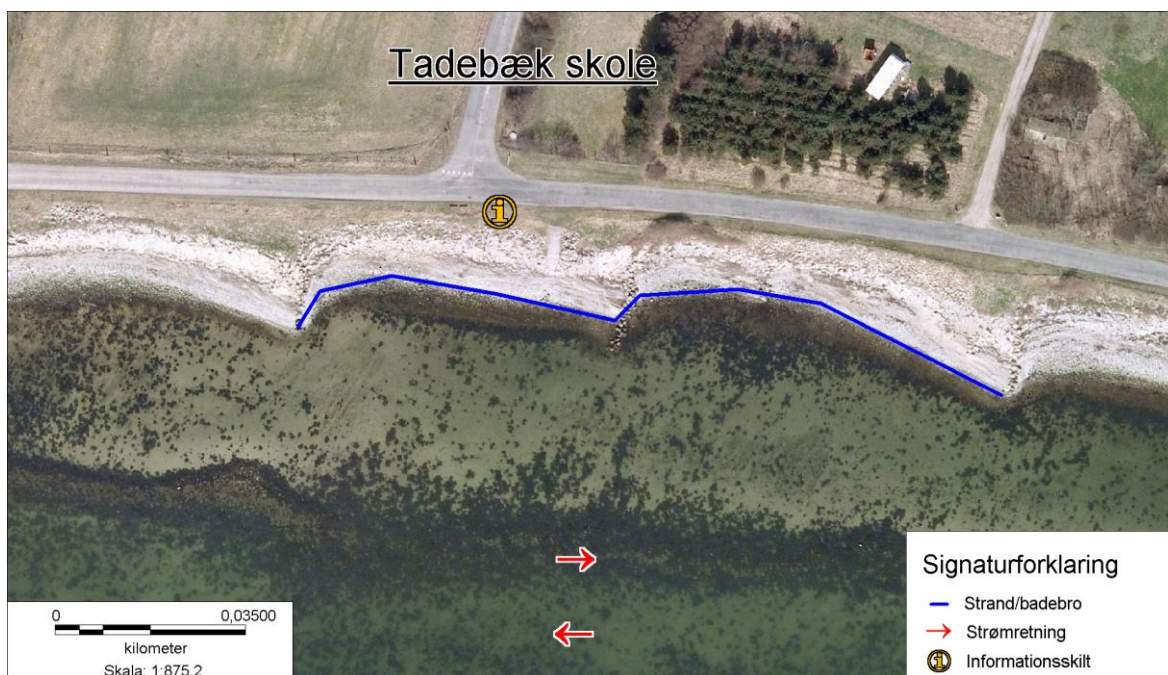
Kort over stranden og nærområdet

Profilen indeholder et kort over badeområdet og dets nærområde. Kortet indeholder et luftfoto samt oplysninger om udløb fra vandløb og dræn samt spildevands- og regnvandsudløb. Derudover oplyses om p-pladser, placering af varslingskilte ved forureninger, prøvetagningssted, typisk strømretning samt andet, der vurderes at have relevans for badevandet.
