# Fredningstilsyn i Kalundborg Kommune

Notat: 2011-01

Dette notat beskriver resultatet af 24 fredningstilsyn udført af HabitatVision for Kalundborg Kommune i 2010/2011. På grund af voldsomt snefald blev hovedparten af tilsyn udskudt til primo 2011. Ud af 24 tilsyn blev der iagttaget potentielle afvigelser fra fredningskendelsen på mellem 16 og 18 fredninger, svarende til mellem 67 og 75 % (intervallet skyldes usikkerhed om hvorvidt der er uoverensstemmelser med fredningsbestemmelser i fredningsområdenr. 7 og 23). Nedenfor gennemgås de enkelte fredninger i tabelform og med fotodokumentation. Tabellerne er opbygget således, at der øverst står en generel beskrivelse af området, hvorunder der findes to kolonner: Kolonne 1 citerer/beskriver den fredningstekst, som vurderes relevant for bemærkningerne (potentielle fredningsproblemer), der står i kolonne 2. I nogle tilfælde er kolonne 1 tom, da man ikke har kunnet referere direkte til fredningstekst, men har konstateret eventuelle ulovligheder, som man mener at kommunen bør gøres opmærksom på. I andre tilfælde er der bemærkninger i kolonne 2, som ikke er direkte problemer i henhold til fredningsteksten, men som det ligeledes blev vurder

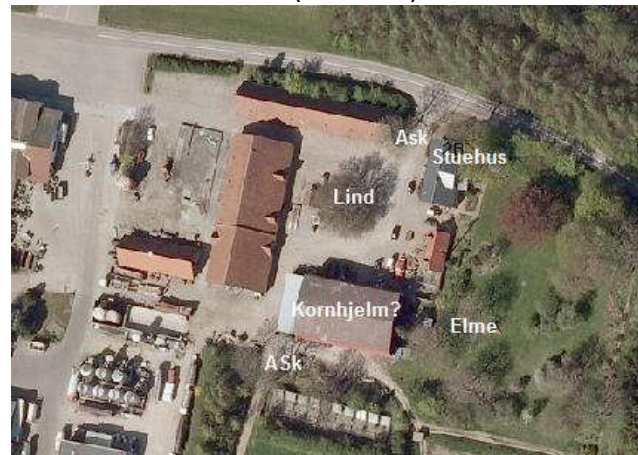
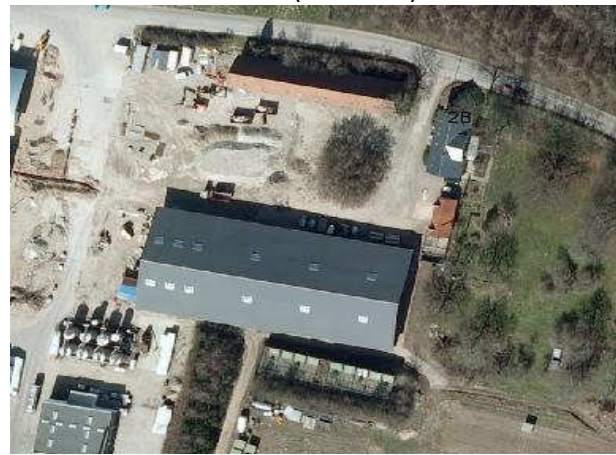
Lokalitetsnavn	Besøgsdato	Nr.
<b>1. Svebøllegavn Træer</b>	16/3-2011	1
<b>Generel beskrivelse</b>		
Oprindeligt 6 fredede træer omkring gård ved Svebøllegavn. Der er i 2009/2010, jf. luftfoto, gennemført nedrivning af en række bygninger på matriklen og nyopførelse af større maskinhaller. Det var derfor umiddelbart svært at orientere sig på ejendommen, men træerne er forsøgt lokaliseret efter bedste evne, og 1 asketræ vurderes at være fjernet.		
<b>Fredningstekst</b>	<b>Kommentar</b>	
Træerne må ingensinde fælles, topskæres, undergraves eller på anden måde udsættes indirekte eller direkte for behandling, der kan føre til træernes ødelæggelse eller forringelse.	1 Lindetræ på gårdspladsen (UTM 644560,6169386) - OK (foto 1.1)	
	1 asketræ NØ hjørne af stuehus (UTM 644580,6169410) – OK, står dog meget tæt på staldbygning (foto 1.2 og 1.3).	
	1 asketræ SV hjørne af kornhjem (UTM 644536,6169336) - Fjernet i forbindelse med nybygning mellem luftfoto fra 2009 og 2010 (foto 1.5 og 1.6).

Foto 1.5: Luftfoto 2009 (Blominfo).

Foto 1.6: Luftfoto 2010 (Blominfo).

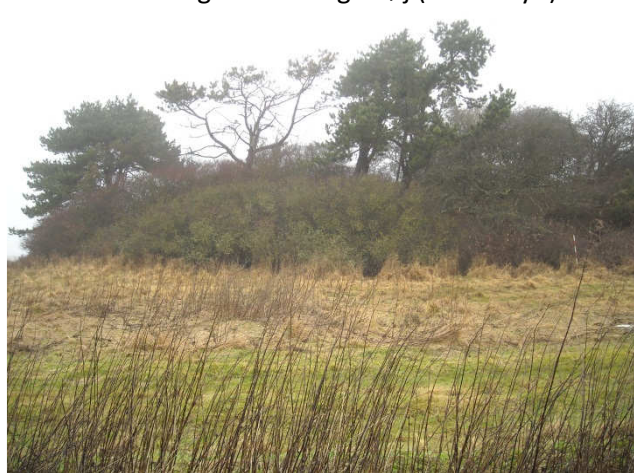
"(...) udsigtshøj [mod NØ] må ikke opdyrkes og ikke beplantes til så stor højde, at udsigten fra toppen derved forringes."	Udsigtshøjen er så tilgroet med slåen og tjørn omkring foden, at det ikke indbyder til at forsøge at se om der udsigt gennem fyrretræerne på toppen (foto 2.4). Højen er dog ikke direkte beplantet, snarere tilgroet.	
"(...) tilsåning med kulturgræsser må kun finde sted på de større træfrie arealer, medens skrænterne og de områder, som overvejende er bevoksede med krat ikke må gøres til genstand for nogen behandling, der kan ændre det nuværende plante- og dyreliv."	Almindelig rajgræs er udbredt, især nær fangstfold (dog sammen med knold-ranunkel, så ikke decideret kulturgræsland). Den store udbredelse af rajgræs kan dog i højere grad være en konkurrencefordelseffekt af eutrofiering end af direkte tilsåning. Der er stadig græsarealer domineret af rød svingel, alm. hvene, kamgræs og fåre-svingel.

Foto 2.4: Den tilgroede udsigtshøj (set fra syd).

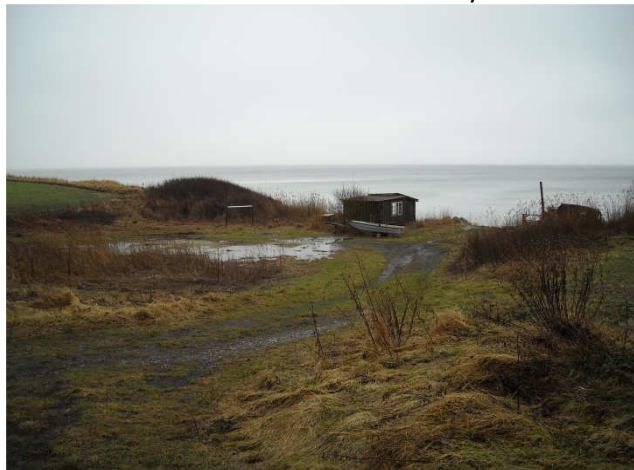
"Der må ikke foretages afgravning, opfyldning eller planering (...) Der må ikke på området placeres nogen art af bebyggelse, skure, boder, master, skilte eller lignende skæmmende indretninger."	Fiskerhytte og bådrampe samt udplaneret lavning syd for Vesterskov (foto 2.7-2.8): Fredningen gælder "kysten syd for Vesteskoven" selv om dette område ikke er med på kortskitsen. Denne bebyggelse og mulige terrænujævning er dermed i konflikt med fredningen.	
Afsnit 2a: Bestemmelser om driftsbegrænsninger.	Opdyrkning syd for Vesterskov (område b) (foto 2.6): Hvis bestemmelserne i 2a udelukkende gælder det skraverede område i Dyrehaven (område a) på kortskitsen i fredningskendelsen, er opdyrkning syd for Vesterskov tilladt.

Foto 2.7: Planeret område med fiskerhytte.

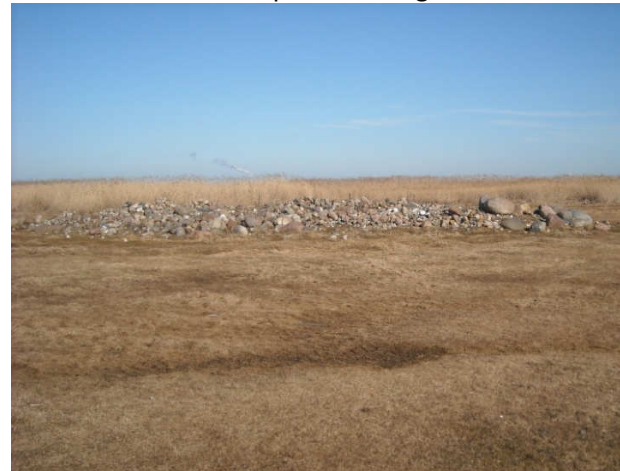
<b>Fredningstekst, Zone I</b>	<b>Kommentar</b>	
§1. Arealerne skal bevares i deres nuværende tilstand, således at områdets karakter af kreaturgræssede eller uberørte strandenge opretholdes.	Størstedelen af strandengene og overdrevet er afgræsset. Enkelte arealer er dyrket syd for Flasken umiddelbart nord for vejen, indenfor den zone, hvor sædvanlig landbrugsmæssig dyrkning må finde sted i en afstand af 150m fra Flasken og Halleby Å (foto 3.22).	
§2. Ændring i terrænet eller terrænformerne, herunder sand-, grus-, sten- og lergravning, opfyldning og planering er ikke tilladt.	En stor bunke marksten er henlagt på strandengen syd for Flasken på matr. nr. 19g Vinde Helsing By, Kirke Helsing (UTM 635702,6156170) (foto 3.23).	
	Der er foretaget en mindre opgravning ved et vandhul på strandengen mod NØ, hvor det opgravede materiale ligger i bunker omkring vandhullet. (UTM 636552,6156576) (foto 3.24).

Foto 3.23: Stenbunke på strandeng S for Flasken.

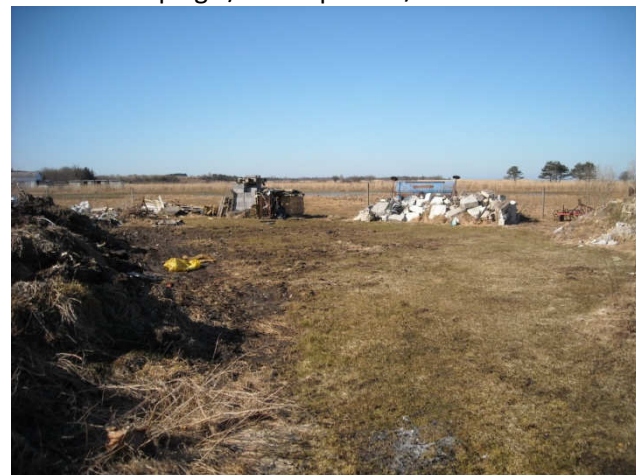
§4. Forurening af naturen ved henlæggelse eller anbringelse af affald eller lignende må ikke finde sted.	Der er etableret en oplags-/affaldsplads med byggeaffald, metal mv. på matr. Nr. 18c Vinde Helsing By, Kirke Helsing. (UTM 636178,61561094) (foto 3.25 og 3.26).	
§8. Der må ikke opføres ny bebyggelse (herunder badehuse, jagtthytter eller jagtskjul, skure og lignende indretninger samt tilbygning til eksisterende bebyggelse). Der må heller ikke foretages ombygning af eksisterende bygninger, hvis der derved sker en ændring af bygningens ydre fremtræden. Fredningen skal dog ikke være til hinder for opførelse af læskure for kreaturer, såfremt fredningsnævnet kan godkende den ønskede placering.	<p>Bebyggelsen i Zone I er samlet nord for Skiften, hvor der er en større ejendom og fire sommerhuse.</p> <p>Sommerhuset på matr. Nr. 44hy Reersø By, Kirke Helsing er blevet nedrevet og genopført i 2009/2010 (tilladelse fra Fredningsnævnet meddelt i 2009). Sommerhuset fremtræder i dag i sort træbeklædning med sort tag og hvide døre og vinduer (foto 3.27 og 3.28).</p> <p>Umiddelbart syd for sommerhusene er en sø, ved nordbredden af denne sø er der etableret en mindre bådebro (UTM 634588,6156244) og inde i krattet øst for broen er der oplagret både mv. (UTM 634622,6156246)(foto 3.29).</p> <p>Ved ejendommen på matr. nr. Nr. 44df Reersø By, Kirke Helsing, som har en større udbygning, står der flere både mv. (desværre ingen foto pga. fejl på kamera).</p>

Foto 3.25: Oplags-/affaldsplads SØ for Flasken.

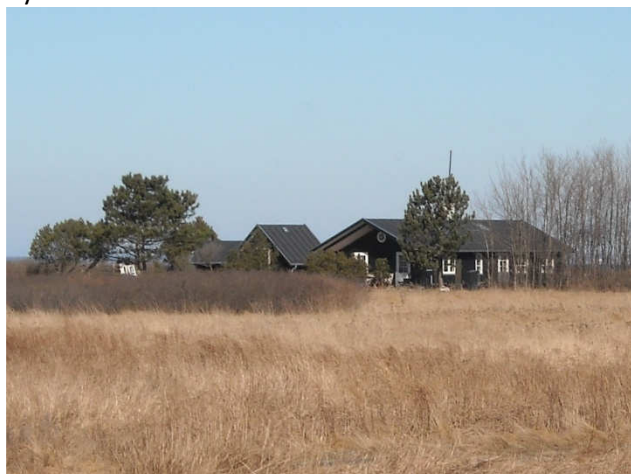
Foto 3.27: Genopbygget sommerhus på matr. nr. 44 hy set fra S.

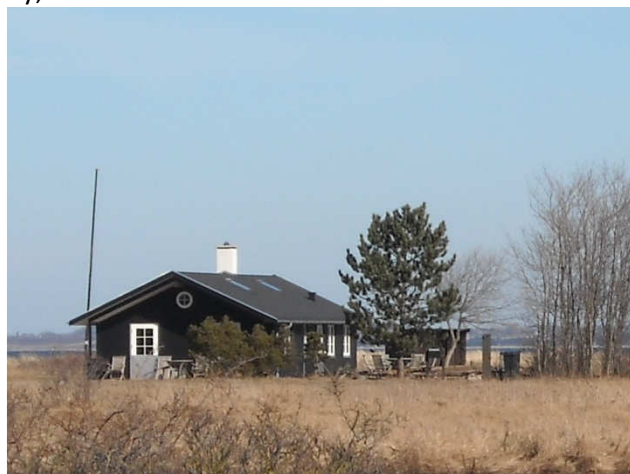
Foto 3.29: Bådebro, stole og borde samt både mv. i krat syd for sommerhuse.

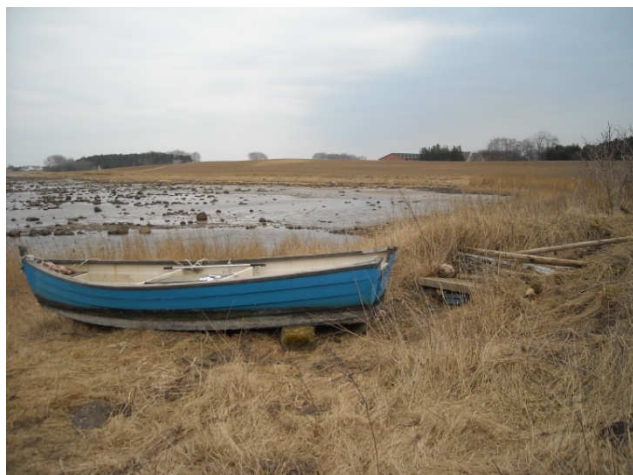
Lokalitetsnavn	Besøgsdato	Nr.
4. Saltbæk Vig	17/3-2011	4
<b>Generel beskrivelse</b>		
<p>Meget flotte områder, særligt i den nordlige del af vigen, med de fine græssede overdrev med tjørn med store fodposer samt enebuske. I nord findes tillige en del fine vådområder med rørskov og birkemoser. Der blev observeret mange fugle ved besøget, herunder fiskeørn. I nordvest findes desværre en del rynket rose, som bør bekæmpes for at hindre spredning til de finere arealer. Skovområderne er for hovedparten flotte "urørte" birkeskove med stedvis lettere plukhugst. Den sydlige del udgøres for en stor del af græssede enge, som bærer præg af at være gammelt agerbrugsområde med en del dræningsgrøfter og gamle pløjefurer.</p>		
<b>Fredningstekst</b>		<b>Potentielt fredningsproblem</b>
Ingen offentlig adgang til fredningsområdet		Der ligger en båd på UTM 638840,6178481, som dog kan tilhøre en af beboerne. Foto 4.1.

Foto 4.1: Båd i fredningsområde

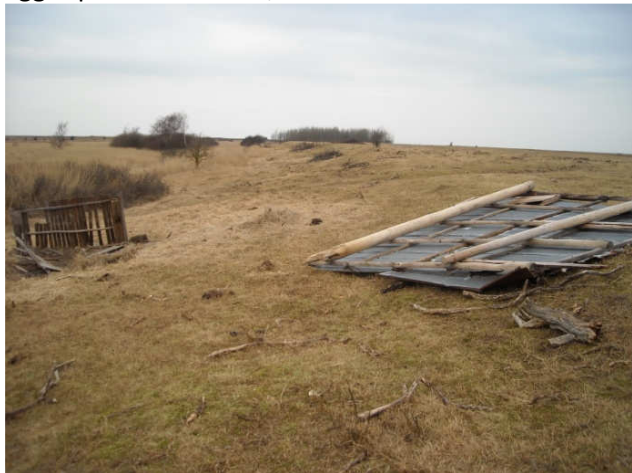
Foto 4.5: Gammelt bliktag og resterne af en hytte ligger på UTM 636349,6180071.

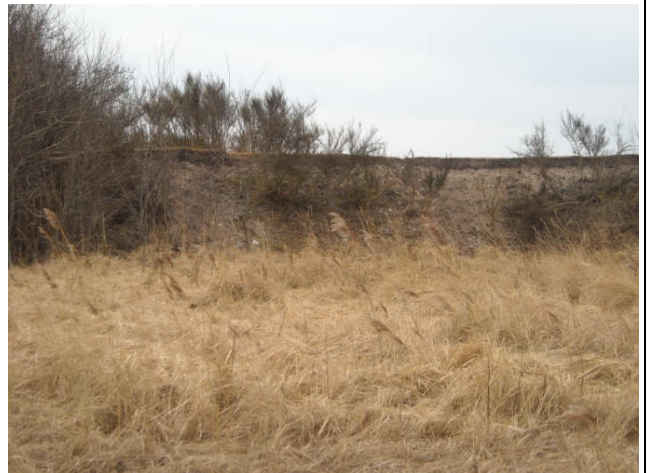
Foto 4.8: Gamle(?) jordgravninger.

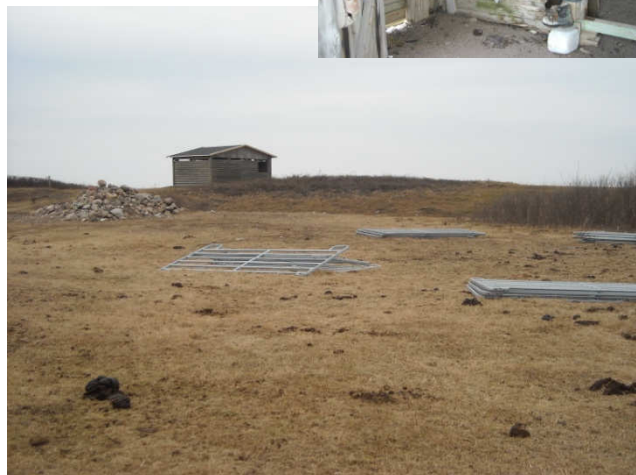
Foto 4.10: Metalgitter, stenbunke og gammelt skur (635958,6180513). Skur anvendes til opskyllede ting.

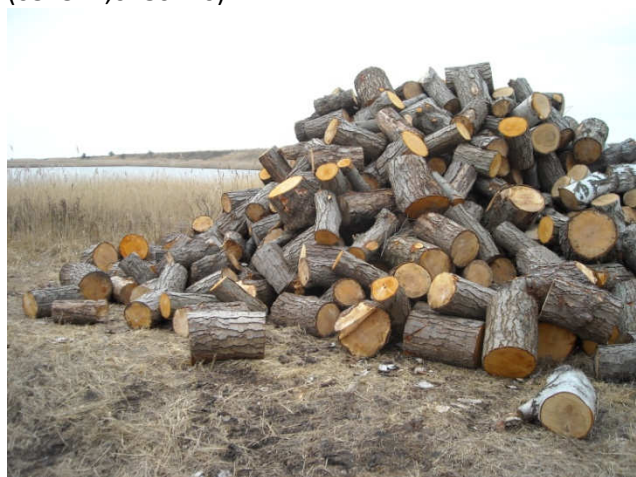
Foto 4.12: Brænde ligger i naturen (634377,6180410).

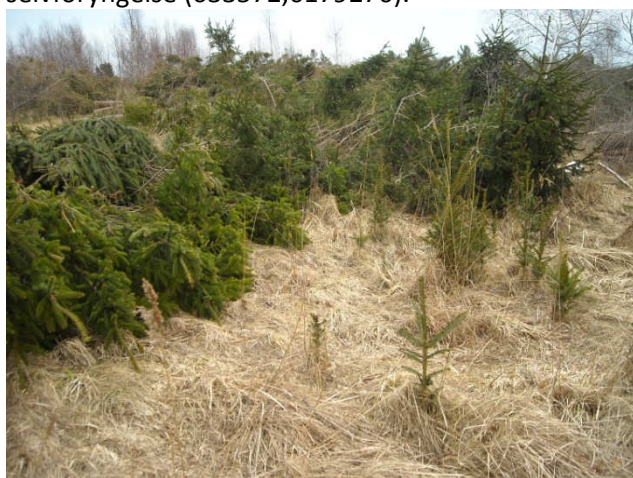
Foto 4.13: Fældning af graner, men desværre en del selvforyngelse (633572,6179276).

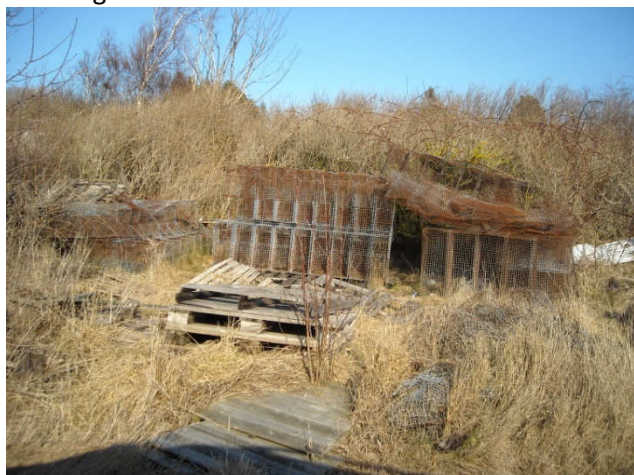
Lokalitetsnavn	Besøgsdato	Nr.
5. Eskebjerg Vesterlyng	16/3-2011	5
<b>Generel beskrivelse</b>		
<p>Meget flot naturområde med såvel fine vådområder med godt fugleliv som tørre enebærheder og med forekomster af flyvesandspartier. Hovedparten afgræsses af kreaturer, og flere steder er der kraftig forekomst af enebevoksninger. Der findes desuden en gammel fyrreplantage i den sydlige del af arealet. Den nordligste del er lukket militært område, som derfor er besigtiget med kikkert og via luftfotos. I det militære område findes flere mindre bygninger, 5 bunkers og planering af omtrent 4 mindre områder til noget der ligner skydebaner.</p>		
<b>Fredningstekst</b>		<b>Potentielt fredningsproblem</b>
<p>På arealet må ikke opføres bygninger, derunder er indbefattet skure, boder, kiosker, lysthuse, badehuse o.l., ej heller må der anbringes hegn, master o.l. uden nævnets samtykke.</p>		<p>På grunden i den nordøstligste del af fredningsareal findes et par skure, og der ligger desuden metalaffald og flyder (UTM-position 644794,6180464). Foto 5.1 + 5.2.</p>

Foto 5.1: Meget rod langs offentlig vej i fredningsområdet.

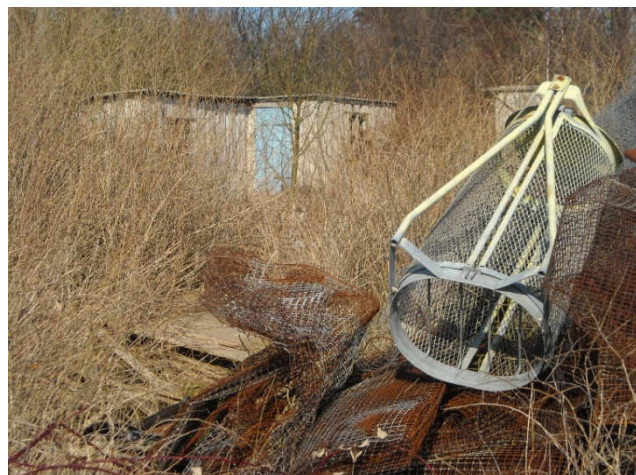
Foto 5.2: Skure + metalaffaldsrod.

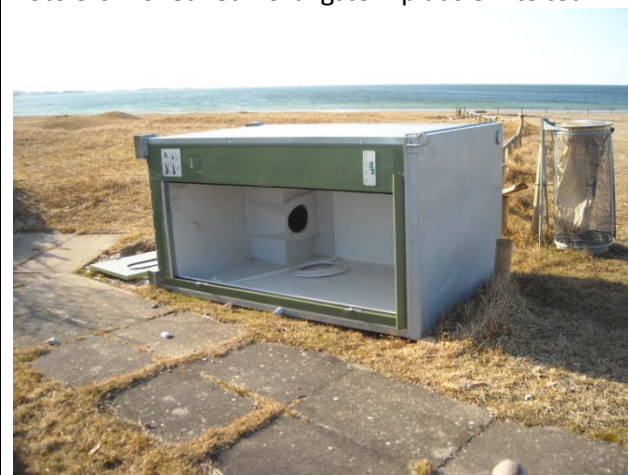
Foto 5.6: Toilet ved nordligste P-plads er væltet.

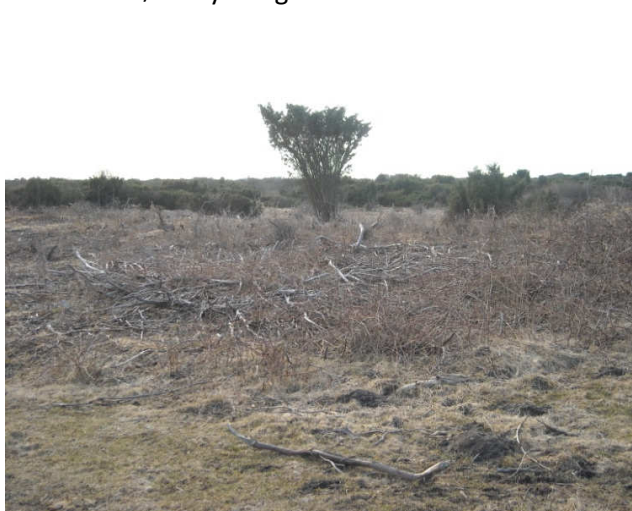
<p>Den nuværende bevoksning skal bevares og fredes, dog kan nævnet tillade at enebærbevoksning begrænses, hvis den måtte brede sig for meget på bekostning af lyngen og græsbevoksningen.</p>		<p>Større rydningsaktivitet (644213,6179077) som sikkert er en del af plejen. Foto 5.7.</p>
		<p>Der er igangværende graveaktivitet ved UTM 643854,6178852 – der lægges tilsyneladende rør i jorden. Foto 5.9.</p>
<p>Den nuværende bevoksning skal bevares og fredes, dog kan nævnet tillade at enebærbevoksning begrænses, hvis den måtte brede sig for meget på bekostning af lyngen og græsbevoksningen.</p>		<p>Det har fundet en smule beskæring og fældning sted (641406,6178264) i forbindelse med ønsket udsigt fra beboelse i den vestligste del af området. Foto 5.14.</p>

Foto 5.7: Større rydningsaktivitet.

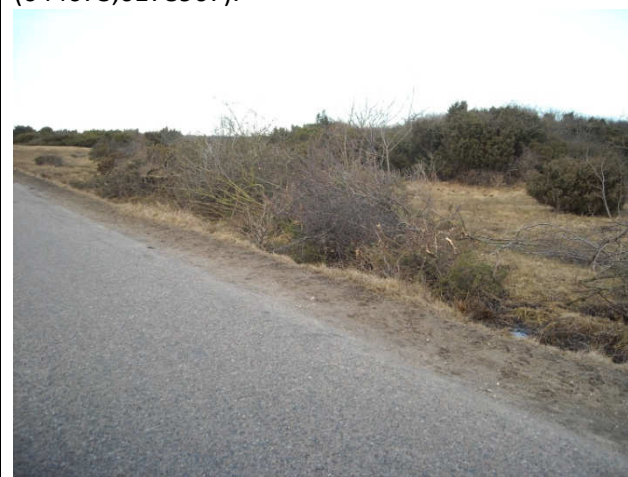
Foto 5.8: Fældede træer ligger langs vejen (644073,6178967).

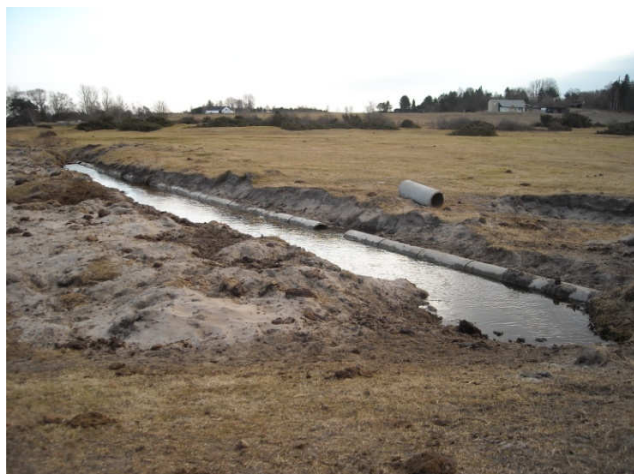
Foto 5.9: Nygravning + dræningsindlæg.

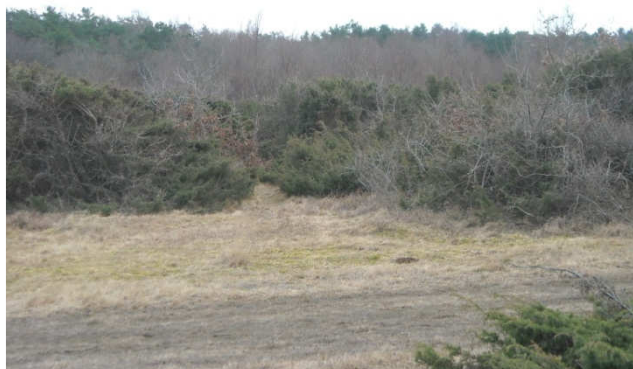
Foto 5.10: Birk er ved at få fat syd for vejen ved 643481,6178847.

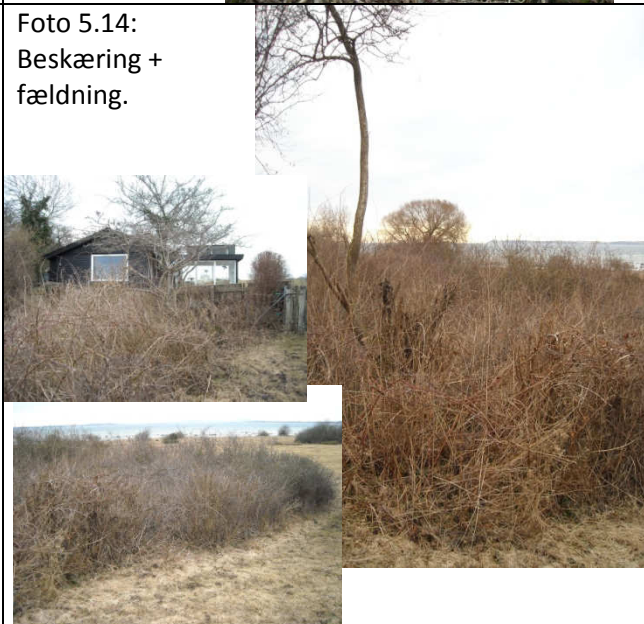
Foto 5.14: Beskæring + fældning.

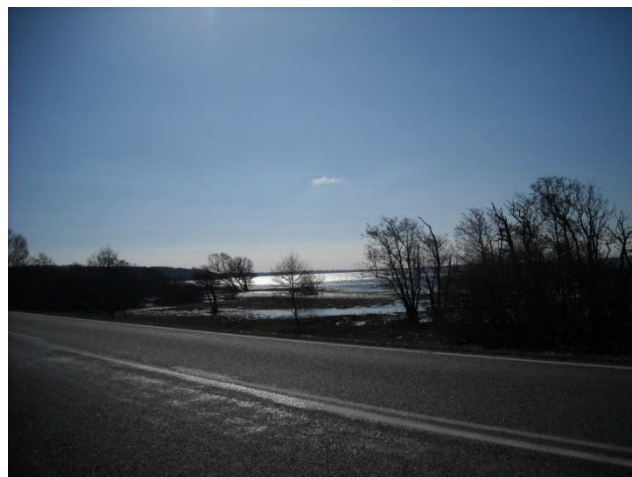
Foto 7.2: Træopvækst på strækning N for skoven.

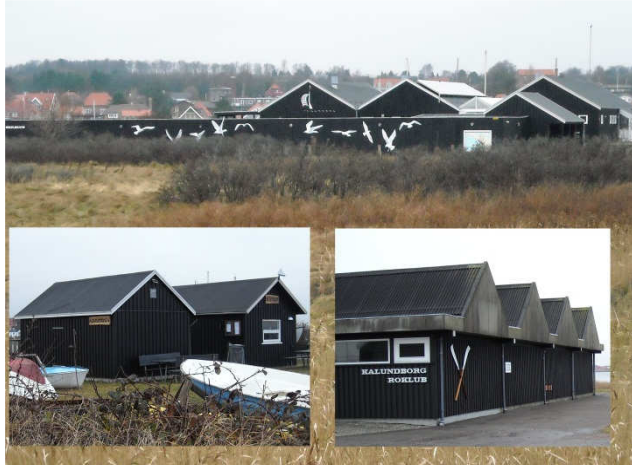
Foto 8.6: Ingen natur inden for lystbådehavnen.

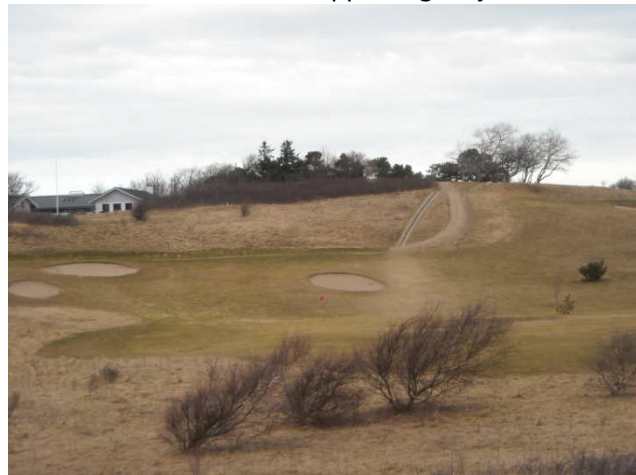
Arealerne skal bevares i deres nuværende tilstand...	I forbindelse med golfbanen er der etableret en trappe langs med vejen. Den er ifølge luftfotos lavet mellem 2002 og 2004. Foto 9.1.	
Arealerne skal bevares i deres nuværende tilstand...	Der er kommet min. 5 bunkers til siden golfbanens tilbliven. Et par stykker så sent som efter 2006. Set ud fra luftfotos.	
Arealerne skal bevares i deres nuværende tilstand...	Der er mellem 2002 og 2004 plantet nye rækker af fyrretræer på banen – dog ifølge ansat på steder hvor der tidligere stod gamle fyrretræer. Disse fremgår dog ikke af luftfotos fra 1995 og fremefter, hvorfor dette ikke kan bekræftes. Foto 9.2.	
Arealerne skal bevares i deres nuværende tilstand...	Rydning af krat i syd. Foto 9.3 + 9.4.	
	Der findes haveaffald i sydøst (626018,6176185). Foto 9.5.

Foto 9.1: Golfbane med trappe langs vej.

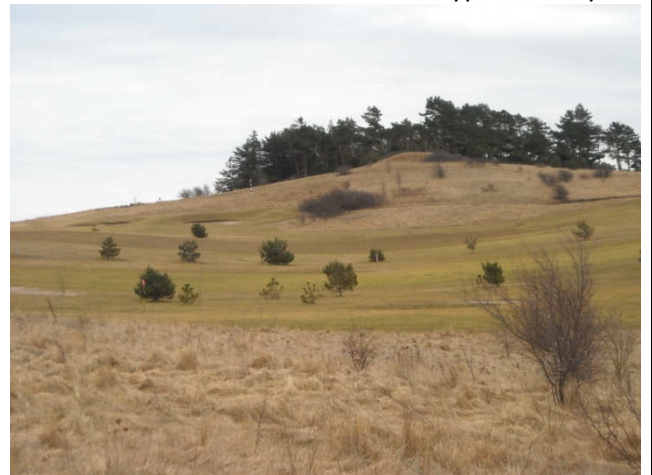
Foto 9.2: Golfbane med forholdsvis nyplantede fyr.

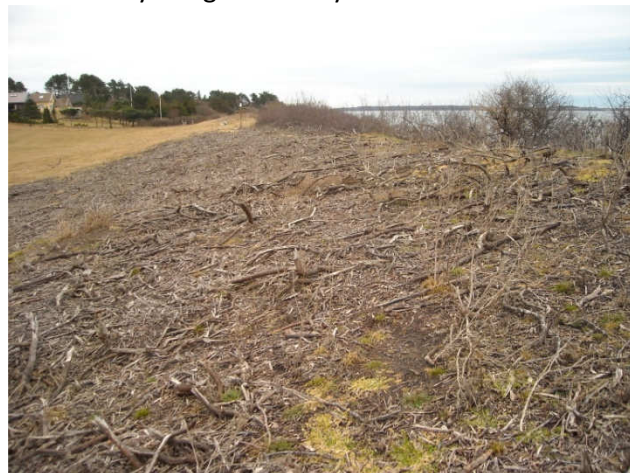
Foto 9.3: Rydning af krat i syd.

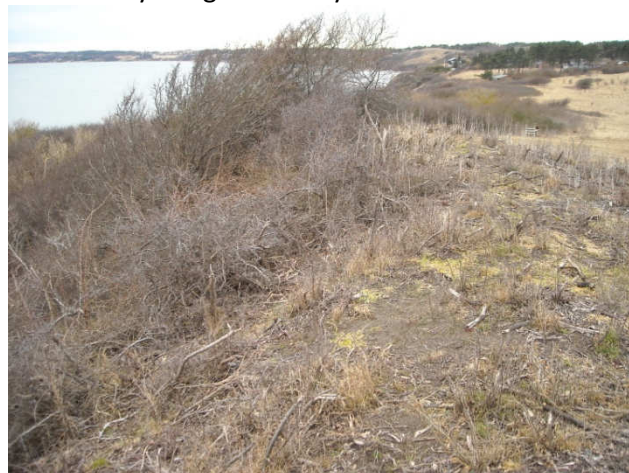
Foto 9.4: Rydning af krat i syd.

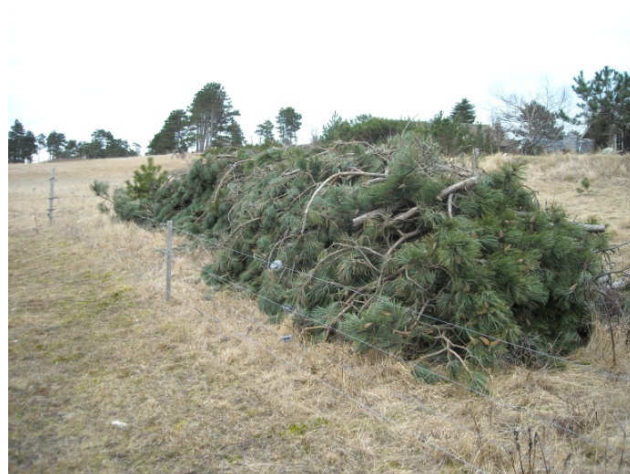
Foto 9.5: Haveaffald.

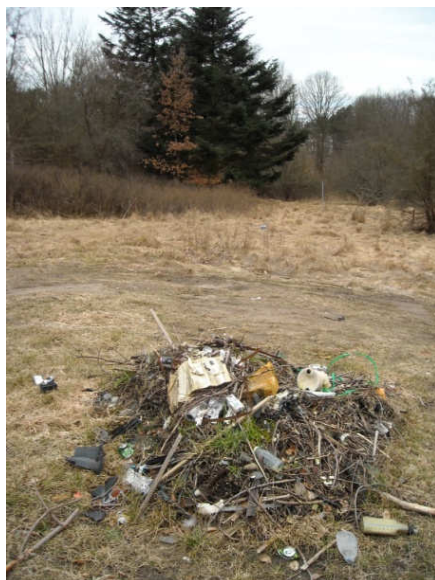
Lokalitetsnavn	Besøgsdato	Nr.
<b>11. Klintegården</b>	15/3-2011	11
<b>Generel beskrivelse</b>		
Knap halvdelen af området (nordlige halvdel) er agerbrug på hver side af en gammel allé. Det meste af den sydlige del af arealet er skovbevokset. I syd findes en gammel faldefærdig bygning med en del graffiti og gamle murbrokker.		
<b>Fredningstekst</b>	<b>Potentielt fredningsproblem</b>	
På de fredede arealer må der ikke opføres bygninger herunder tilbygninger af nogen art eller anbringes boder, skure, beboelsesvogne...	Der findes et skur for enden af marken i den nordlige del af arealet. Foto 11.3	
Nytilplantning eller -såning med træer og buske udenfor eksisterende bevoksninger er ikke tilladt	Det nordligste hjørne er et haveareal, hvor der er udplantet forskellige eksotiske arter (buksbom m.m.), foto 11.4.	
	Der ligger en bunke affald på parkeringspladsen i midten af arealet (626351,6175895) som bør fjernes da den rummer en del plastik, flasker mm. Foto 11.5. Ved samme P-plads er desuden nogle sitka-graner og rynket rose som bør bekæmpes

Foto 11.5:  
Affald.

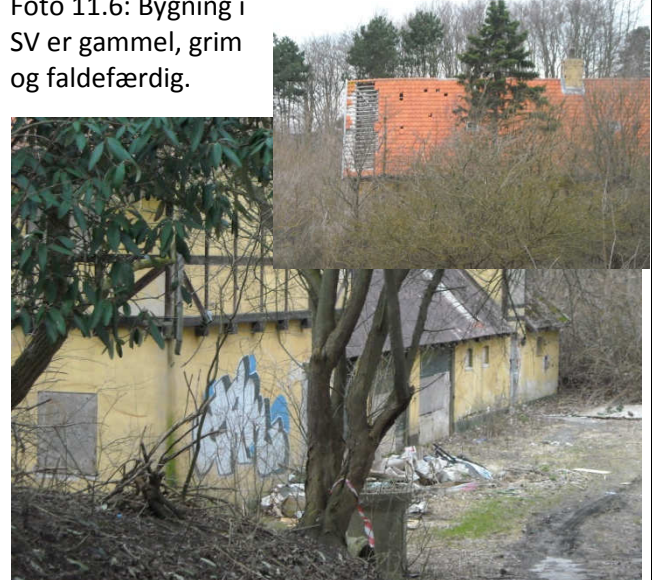
Foto 11.6: Bygning i  
SV er gammel, grim  
og faldefærdig.

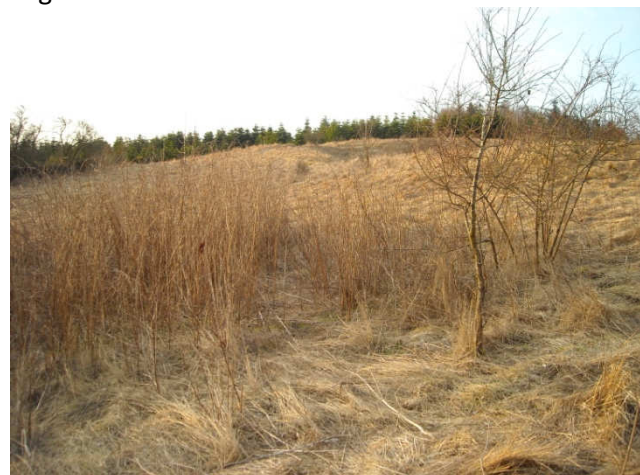
Foto 12.1: Den nordligste del er uoplejet med høj vegetation flere steder.

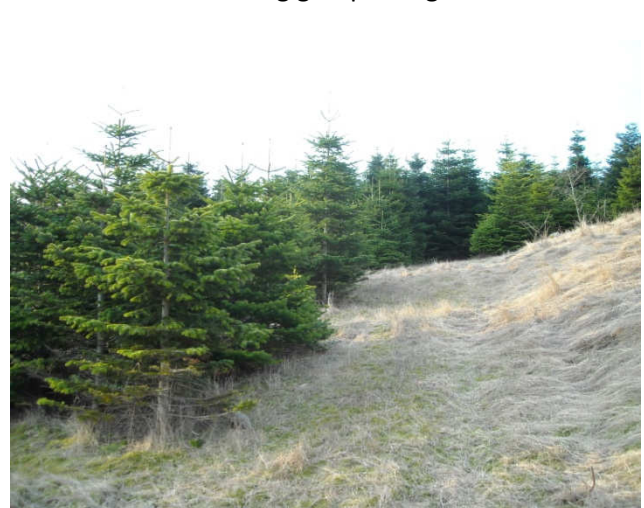
Foto 12.2: Der er stadig granplantage i nord.

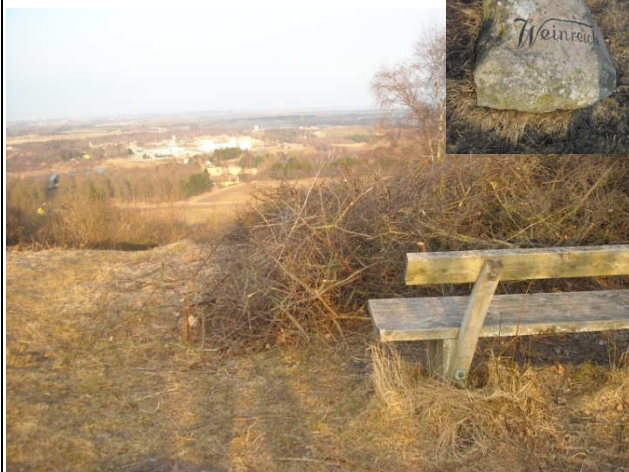
Foto 12.4: Nogen rydningsaktivitet på udsigtspunkt i nord ved Weinreichstenen.

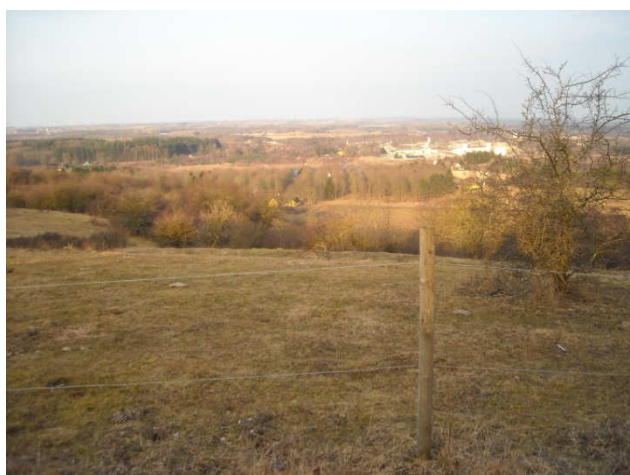
Foto 12.5: Udsigt over de græssede overdrev, som er stedvis under tilgroning

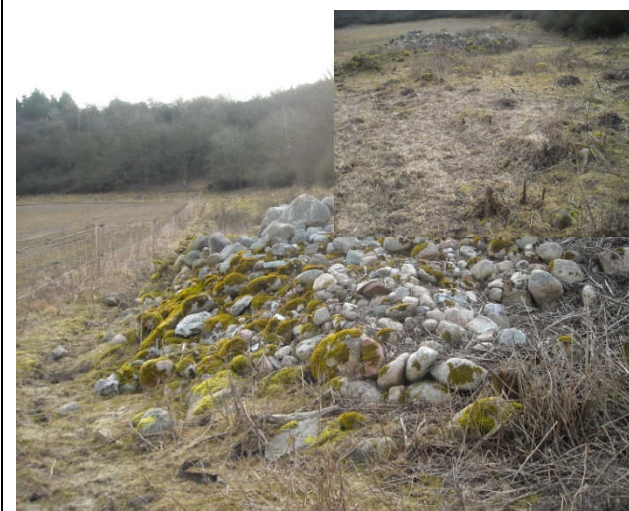
Foto 12.6: Marksten aflæst i kant af overdrev og tilskuds fodring (647241,6171214).

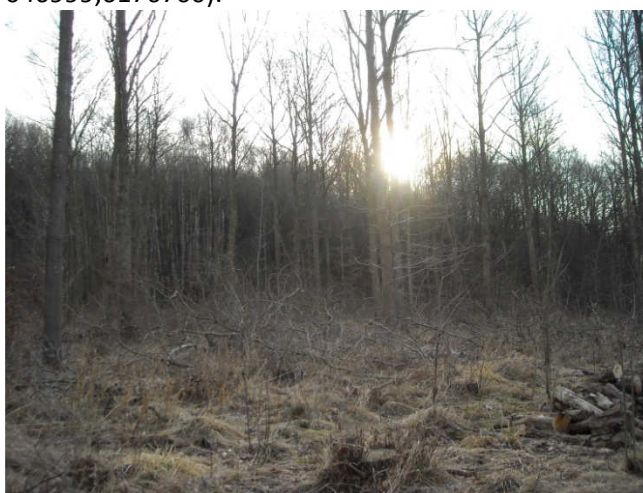
Foto 12.7: Skov endnu ikke afviklet (UTM-position 646999,6170760).

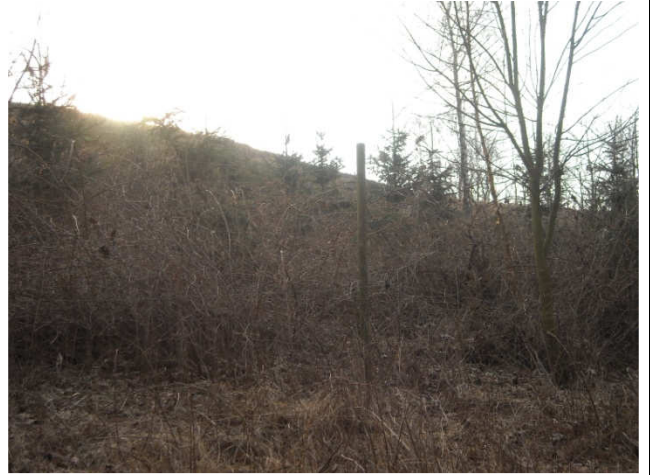
Foto 12.10: indhegning i dyrehave med plantede graner.

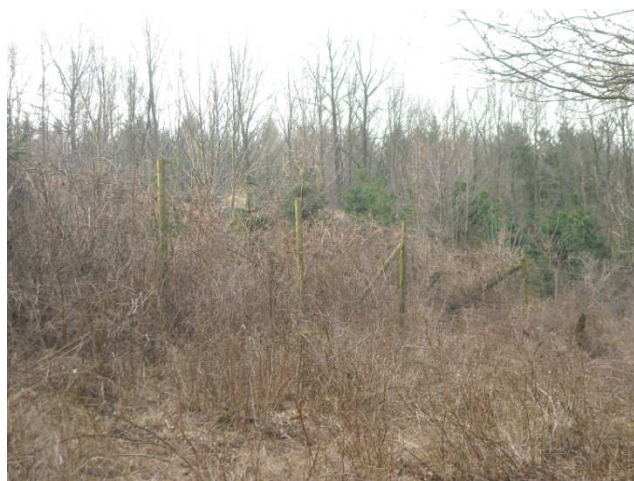
Foto 12.11: Indhegning i dyrehave med plantede graner.

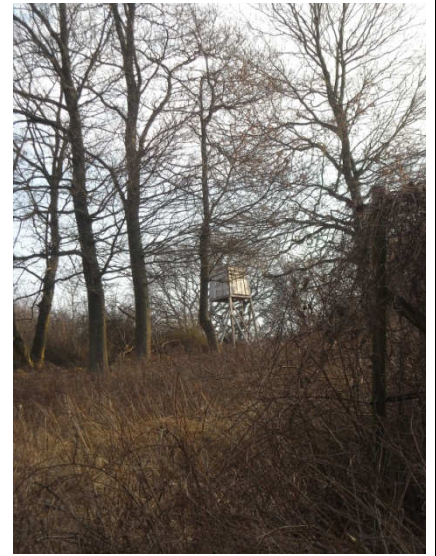
Eksisterende skovbevoksninger kan fortsat drives skovbrugsmæssigt, men må ikke udvides. Gentilplantning skal ske med løvtræ. Nåletræ må kun anvendes som forkulturer og ammetræer.		Ædelgranplantage i nordøst (647677,6171539) forekommer nogle steder at være forholdsvis ung, men man kan se på luftfoto at den er etableret før 2002 og evt. før 1999 og således givetvis ikke er i uoverensstemmelse med fredningen. Foto 12.2.
Eksisterende skovbevoksninger kan fortsat drives skovbrugsmæssigt, men må ikke udvides. Gentilplantning skal ske med løvtræ. Nåletræ må kun anvendes som forkulturer og ammetræer.		I dyrehaven findes en lille indhegning med plantede graner (647100,6170392). Ifølge luftfoto er de fra efter 2005 og er dermed i uoverensstemmelse med fredningsbestemmelser. Foto 12.10 og 12.11.
Ingen vindmøller, master, fritstående skilte undtagen informationstavler.		Der er bygget et jagt(?)-udsigtstårn i dyrehaven (omkring 647229,6170407). Foto 12.12. Der står ikke noget om jagt-/udsigtstårne i fredningsteksten, men tårnet menes at være beslægtet med master o.l.

Foto 12.12:  
Jagt(?)-/  
udsigtstårn i  
dyrehaven.

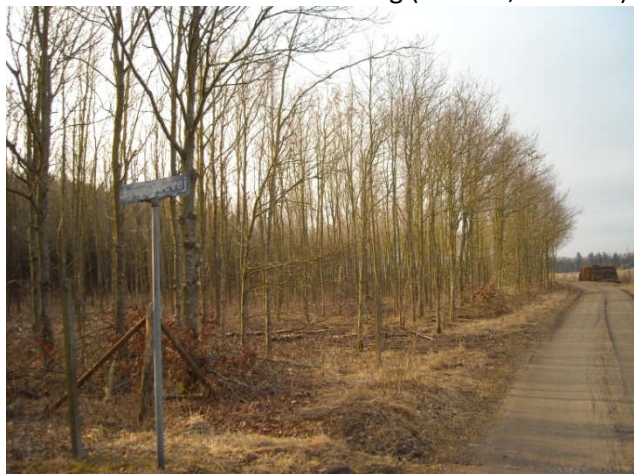
Foto 12.13: Område b til afvikling (647005,6170284)

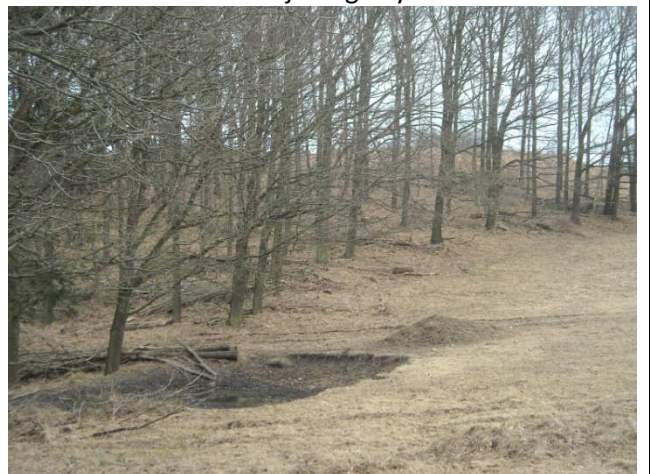
Arealerne skal bevares i deres nuværende tilstand uden ændringer i terrænet hverken afgravning, opfyldning, planering eller anden form for terrænregulering.		Jordbearbejdning/gravning har fundet sted i dyrehaven og der er udsået vildtfoderblanding (647160,6170209). Foto 12.14 og 12.15
(samme tekst)		Dyrepassage gravet i dyrehaven nær Blæsenborg mellem 2008 og 2009. Foto 12.16.
Eksisterende skovbevoksninger kan fortsat drives skovbrugsmæssigt, men må ikke udvides. Gentilplantning skal ske med løvtræ. Nåletræ må kun anvendes som forkulturer og ammetræer		Der findes en yngre lille granbeplantning ved (647694,6170024). Foto 12.18.
De fritstående egetræer benævnt (...) og Dr. Margrethes Eg skal bevares i deres levetid. Pløjning må ikke finde sted indenfor kroneprojektion.		Under Dr. Margrethes Eg er der pløjet for tæt (ind under kroneprojektion). Foto 12.21.
Arealerne skal bevares i deres nuværende tilstand uden ændringer i terrænet hverken afgravning, opfyldning, planering eller anden form for		Opgravning i mark (648019,6170248). Foto 12.22.

Foto 12.14: Jordbearbejdning i dyrehaven.

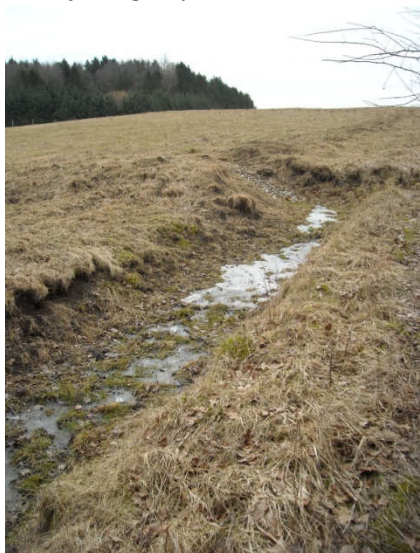
Foto 12.15: Jordbearbejdning i dyrehaven.

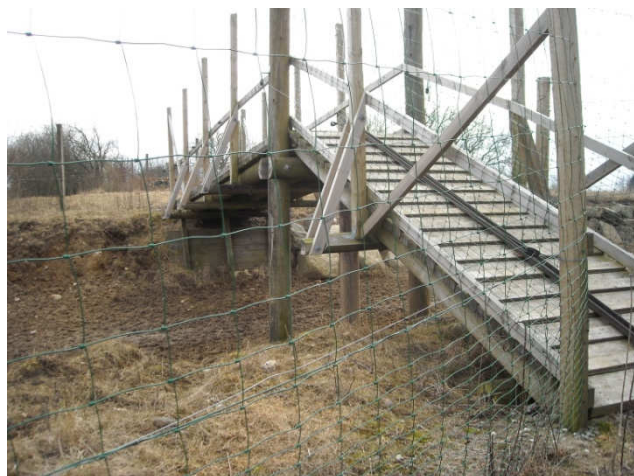
Foto 12.16: Passage til dyr i dyrehaven er opført mellem 2008 og 2009.

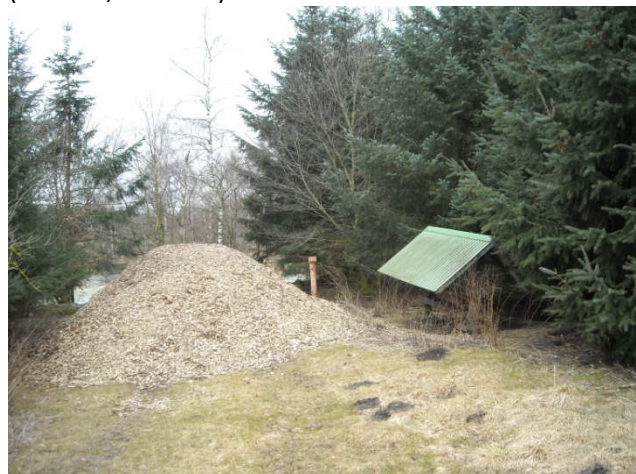
Foto 12.17: Flis og vildtfodringsskur (647585,6169897).

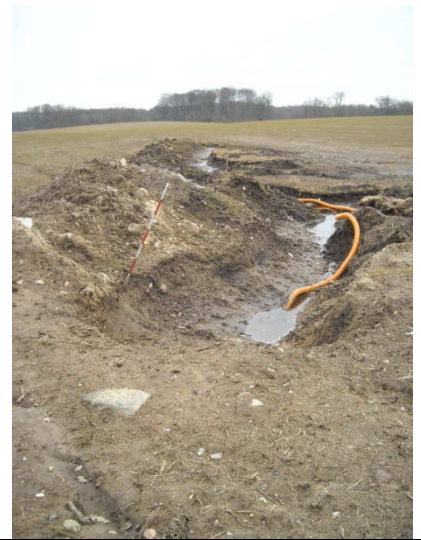
Foto 12.22:  
Opgravning af  
mark.

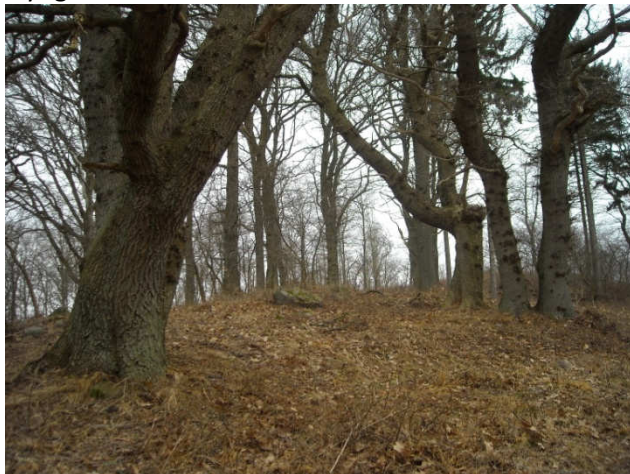
Foto 12.23: Urørt skov er fin, men med en del  
klynger i skovbunden flere steder.

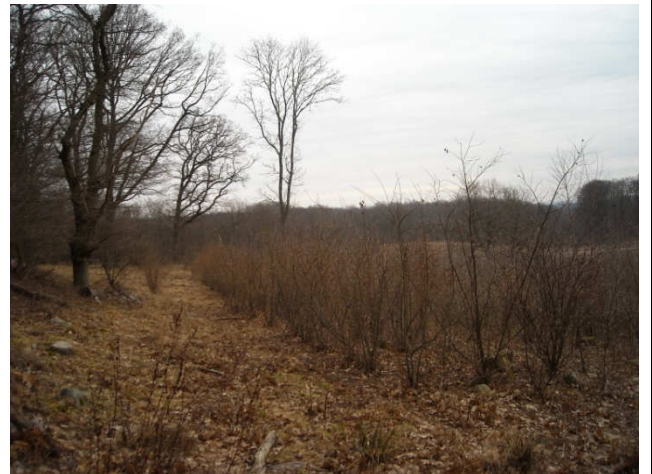
terrænregulering.	
... den på kortet med a markerede bevoksning, der skal henligge som urørt skov, ...	Der findes en yngre beplantning meget tæt på den urørte skov og ligger eventuelt i skoven (648060,6170551). Foto 21.24. Det kan ikke afgøres udfra fredningsbestemmelsernes skitse hvorvidt det ligger i den urørte skov.
(samme tekst)	Der findes plantede sitka i eller meget tæt på den urørte skov (648062,6170613). Foto 12.25. Der findes en yngre egebeplantning i eller tæt ved urørt skov (648107,6170635). Foto 12.26. Der finder hugst sted i eller tæt ved urørt skov (648016,6170699). Foto 12.27. Der findes en indhegnet buskbeplantning i eller tæt ved den urørte skov (647958,6170618). Det kan ikke afgøres udfra fredningsbestemmelsernes skitse hvorvidt det ligger i den urørte skov, men det menes at ligge i skoven og således være i uoverensstemmelse med fredningsteksten.
Eksisterende skovbevoksninger kan fortsat drives skovbrugsmæssigt, men må ikke udvides. Gentilplantning skal ske med løvtræ. Nåletræ må kun anvendes som forkulturer og ammetræer.	Indhegnet ung nybeplantning af graner (647773,6170867). Foto 12.29

Foto 12.24: Yngre beplantning i urørt skov.

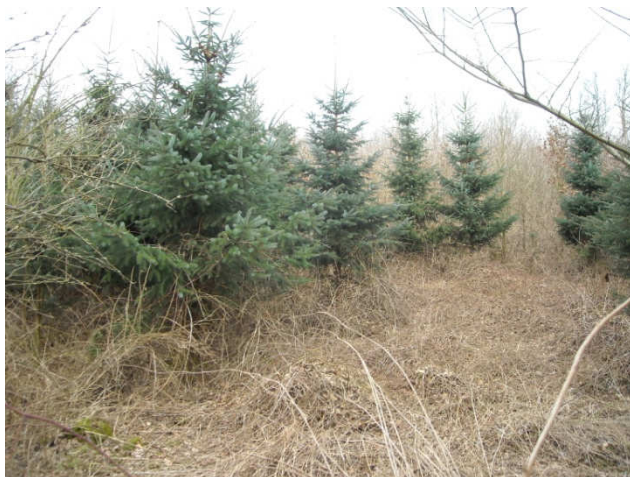
Foto 12.25: Sitkabepantning i eller tæt ved urørt  
skov.

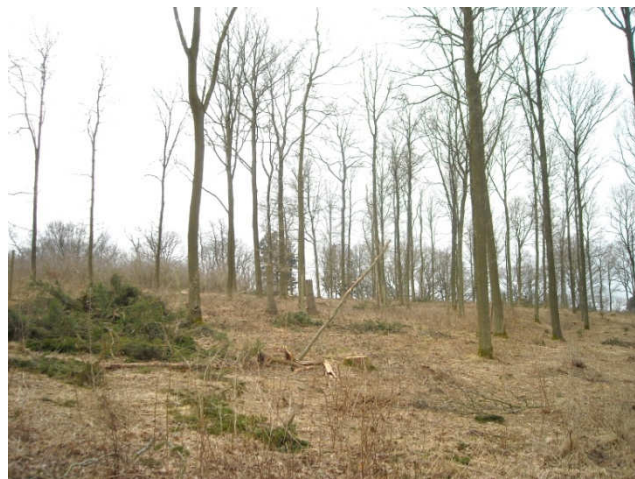
Foto 12.27: Hugst i eller tæt ved urørt skov.

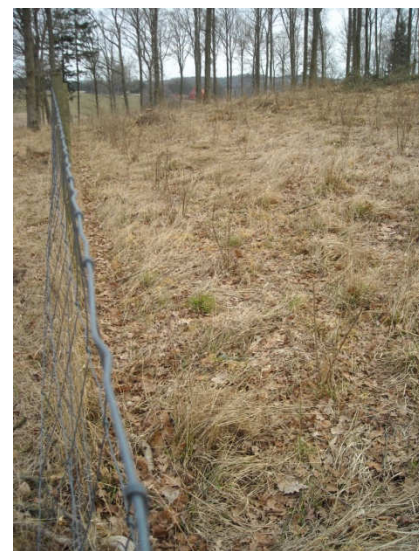
Foto 12.28: Indhegnet buskbeplantning i eller tæt ved urørt skov (UTM 647958, 6170618).

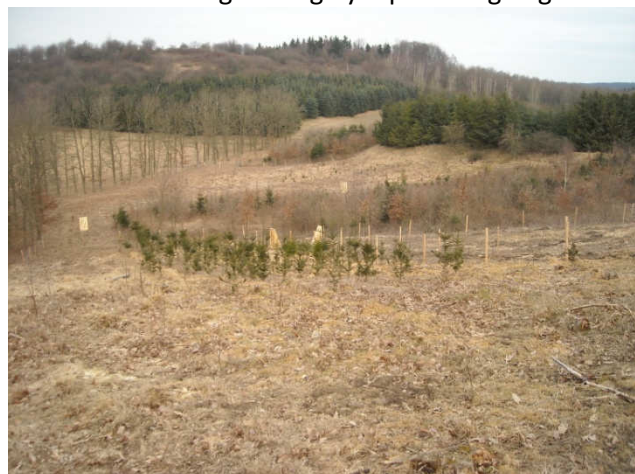
Foto 12.29: Indhegnet ung nybeplantning af graner.

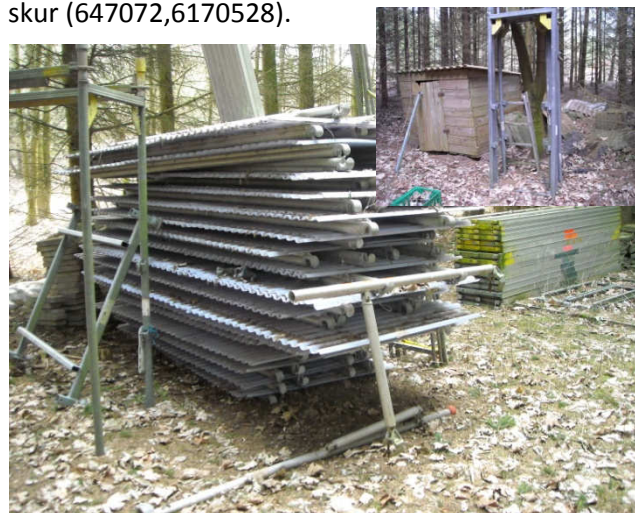
Foto 12.31: Opmagasinerings af metal midt i skov + skur (647072,6170528).

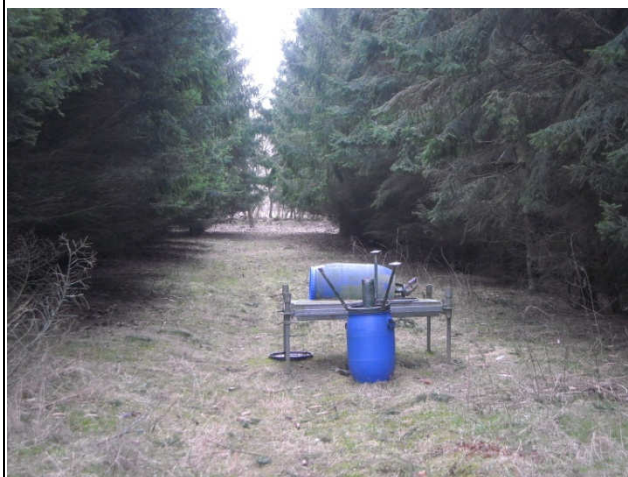
Foto 12.32: Vildtfodring i skov (647020,6170524).

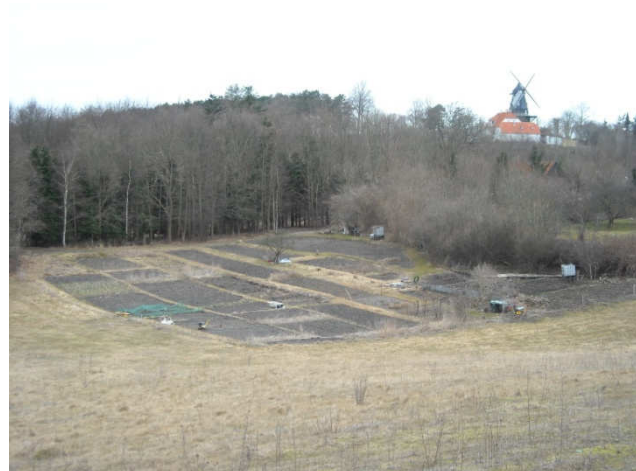
Lokalitetsnavn	Besøgsdato	Nr.
<b>13. Ubebygget landbrugsareal ned til Røsnæs sydkyst. Ulstrup udsigt</b>	15/3-2011	13
<b>Generel beskrivelse</b>		
Lille område med køkkenhavelignende areal i nordvest og shelters med bålsted i nordøst. Hovedparten af området er græsningsarealer med overdrevspræg. I syd findes en række fyrretræer som tager en stor del af havudsigten. I syd findes en infotavle og der er opsat borde og bænke. En del rød hestehov i den nordlige del langs bækken/vældområdet, som for øvrigt drænes.		
<b>Fredningstekst</b>	<b>Potentielt fredningsproblem</b>	
Det er navnlig forbudt at opføre bebyggelse, anbringe master, boder, skure eller lignende,	Der er bygget 2 shelters i nord, som dog ikke påvirker udsigten. Foto 13.1.	
Det er navnlig forbudt at opføre bebyggelse, anbringe master, boder, skure eller lignende,	Gyngestativ i nord. Foto 13.3.	
Dog skal der være mulighed for at anvende den nordligste del af ejendommen, der er vist med rød farve på vedhæftede kort, til institutionsbyggeri, pensionistboliger eller lignende under forudsætning af, at byggeriet godkendes af fredningsnævnet.	"Køkkenhave" i nordøstlig del af arealet. Området med have strækker sig længere sydpå end det på fredningskortet skraverede areal. Foto 13.4.

Foto 13.4: "Køkkenhave" i nordøst.

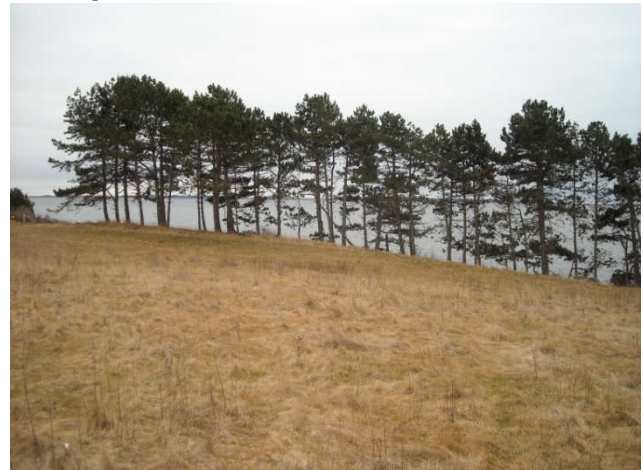
På ejendommen forbydes enhver foranstaltning, der kan hindre eller skæmme udsigten.	Der findes et skur og en del affald i nord som bør fjernes, da det skæmmer udsigten. Foto 13.6.	
På ejendommen forbydes enhver foranstaltning, der kan hindre eller skæmme udsigten.	Rækken med omkring 10m høje fyrretræer i syd tager meget af udsigten. Foto 13.7.

Foto 13.7 Rækken med fyrretræer i syd tager meget af udsigten.

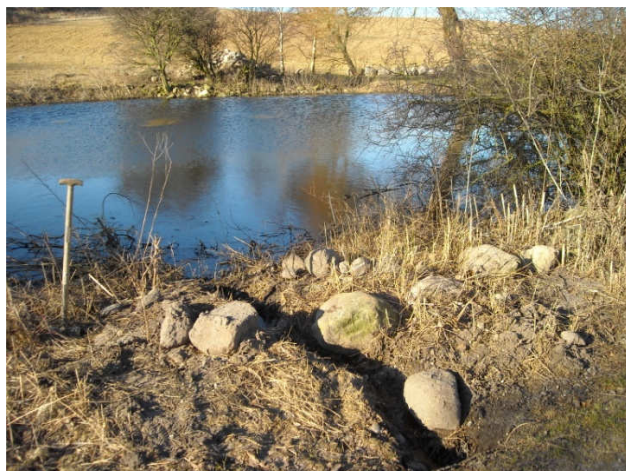
Foto 14.3: Dræn af vandhul ved Damhus.
