# Fredningstilsyn i Kalundborg Kommune

Notat: 2011-01

Dette notat beskriver resultatet af 24 fredningstilsyn udført af HabitatVision for Kalundborg Kommune i 2010/2011. På grund af voldsomt snefald blev hovedparten af tilsyn udskudt til primo 2011. Ud af 24 tilsyn blev der iagttaget potentielle afvigelser fra fredningskendelsen på mellem 16 og 18 fredninger, svarende til mellem 67 og 75 % (intervallet skyldes usikkerhed om hvorvidt der er uoverensstemmelser med fredningsbestemmelser i fredningsområdenr. 7 og 23). Nedenfor gennemgås de enkelte fredninger i tabelform og med fotodokumentation. Tabellerne er opbygget således, at der øverst står en generel beskrivelse af området, hvorunder der findes to kolonner: Kolonne 1 citerer/beskriver den fredningstekst, som vurderes relevant for bemærkningerne (potentielle fredningsproblemer), der står i kolonne 2. I nogle tilfælde er kolonne 1 tom, da man ikke har kunnet referere direkte til fredningstekst, men har konstateret eventuelle ulovligheder, som man mener at kommunen bør gøres opmærksom på. I andre tilfælde er der bemærkninger i kolonne 2, som ikke er direkte problemer i henhold til fredningsteksten, men som det ligeledes blev vurder

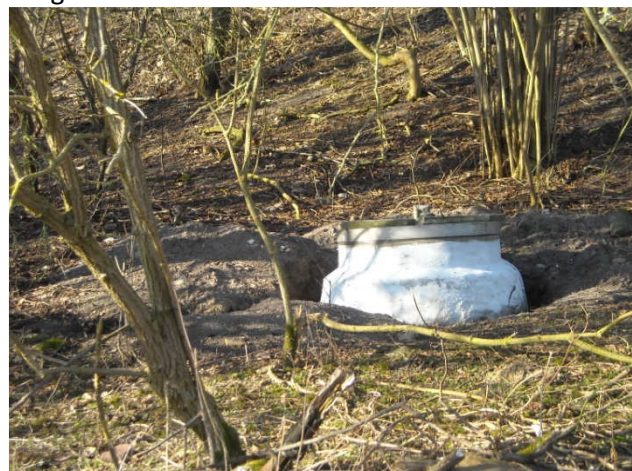
Lokalitetsnavn	Besøgsdato	Nr.
<b>14. Nekselø</b>	16/3-2011	14
<b>Generel beskrivelse</b>		
Ø med en del arealanvendelse, men også mange fine afgræssede områder med godt naturindhold herunder stejle fåregræssede kystskrænter på vestkysten (med ene, bakketidsel, bidende stenurt mm), stort sammenhængende afgræsset areal på såvel sydspidsen som nordspidsen. Stort fint søareal i den nordlige del af øen med godt fugleliv. Fin forholdsvis urørt skov med en del dødt ved findes på østsiden af øen fra færgehavnen mod Rønne.		
<b>Fredningstekst</b>		<b>Potentielt fredningsproblem</b>
De eksisterende moser, søer, damme og vandhuller, der er vist på fredningskortet med signatur for "vådområder", må ikke udtørres eller forurennes, heller ikke som følge af fjerkræhold.		Lille sø ved Damhus. Der er gravet et lille dræn i østenden af vandhullet som drænes ned langs vejen til færgehavn. Foto 14.3.
Øen skal bevares i dens nuværende tilstand. Der må således bl.a. ikke foretages terræændringer eller ændringer af den hidtidige anvendelse af arealerne		Nygravet brønd/vandpumpe langs vej til færgehavn (UTM: 643857, 6184179). Foto 14.4.

Foto 14.4: Nygravet brønd/vandpumpe langs vej til færehavn.

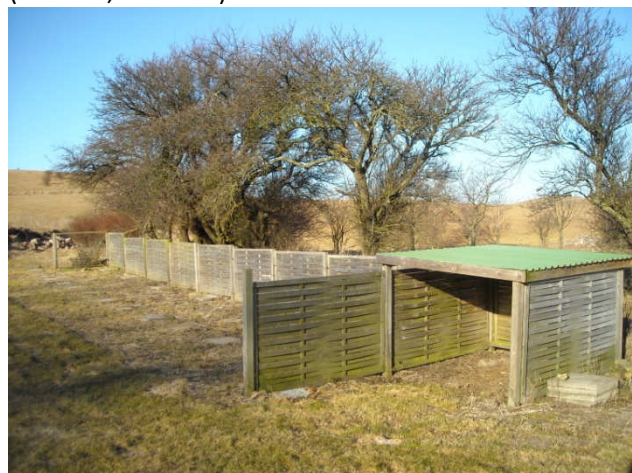
Der må ikke henlægges affald, biler, maskiner og redskaber		Gamle køretøjer på matr. 4e. Foto 14.5.
Der må ikke laves nye veje, bebyggelse, plankeværker mm.		Nyt stakit registreret nær Damhus (643705,6184075). Foto 14.6.
(samme tekst)		Et skur ved Strandbjerggård ser forholdsvis nyt ud. Foto 14.7.
(samme tekst)		Vildtfodringsskur i skoven på østkysten (643822,6183962). Foto 14.8. Der findes ligeledes vildtfodringsskur på UTM: 643972,6183993. På UTM 644187,6183812 findes også et vildtfodringsskur og der er desuden aflæsset marksten i skovkanten (foto 14.9).
Øen skal bevares i dens nuværende tilstand. Der må således bl.a. ikke foretages terræændringer eller ændringer af den hidtidige anvendelse af arealerne		Der er foretaget udgravning til vandhul i skoven på østkysten (643972,6183993). Foto 14.10.
De arealer, der er vist på fredningskortet med signatur for skov, skal under selvfornyelse bevares som skov. Træer og buske må kun fjernes efter tilladelse fra Vestsjællands amtsråd, som forinden skal indhente en udtalelse fra naturfredningsrådet.		Der foretages mild plukhugst af skovarealet på østkysten. Det vides ikke om der er hentet tilladelse. Foto 14.11.

Foto 14.6: Nyt stakit fundet nær Damhus (643705,6184075).

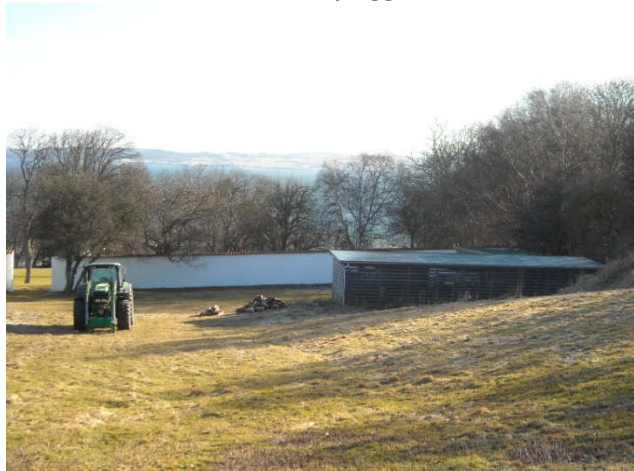
Foto 14.7: Skur ved Strandbjerggård.

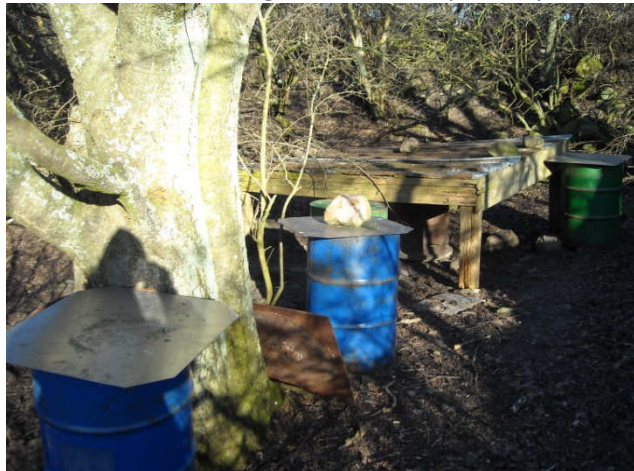
Foto 14.8: Vildtfodringskur i skoven på østkysten.

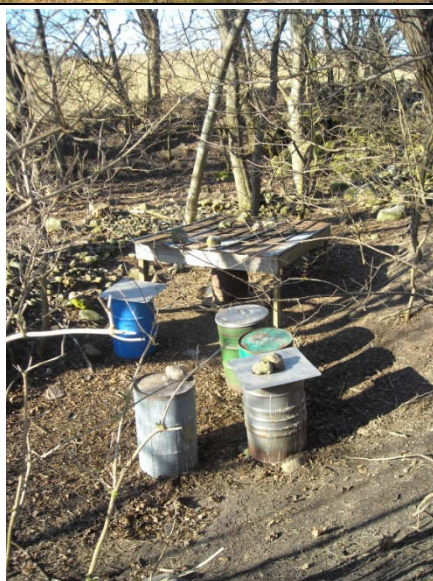
Foto 14.9:  
Vildtfodrings-  
skur og  
marksten.

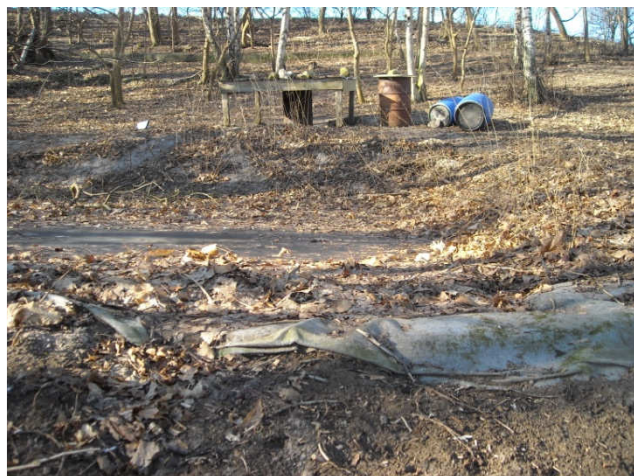
Foto 14.10 Udgravet vandhul i skoven på østkysten.

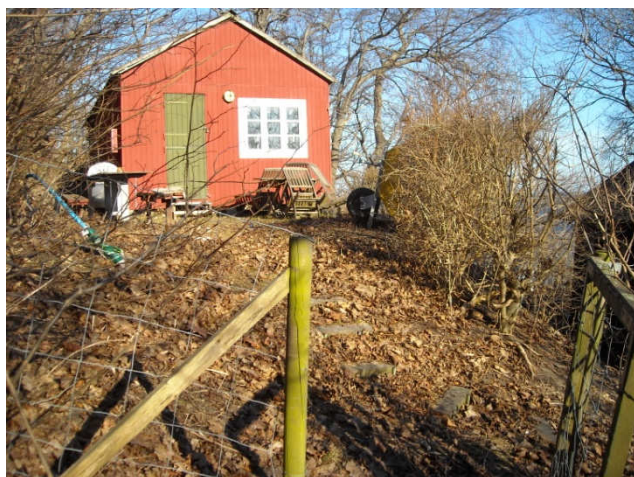
Der må ikke laves nye veje, bebyggelse, plankeværker mm.		Der findes et mindre byggeri i skoven på østkysten (644224,6183794). Foto 14.12
		Marksten aflæsset i skoven på østkyst (644291,6183668). Foto 14.13. Desuden er der aflæsset marksten på UTM: 644445,6183590.
Der må ikke laves nye veje, bebyggelse, plankeværker m.m.		Tilbygget skur på matr. 9aa. Foto 14.15. Desuden findes der et 3-4 m2 stort skur tæt ved matr. 9s og 9v (644508,6183502) – Foto 14.16. Tilbygget skur og mindre hus på matr. 9s (foto 14.17).

Foto 14.12: mindre byggeri i skoven.

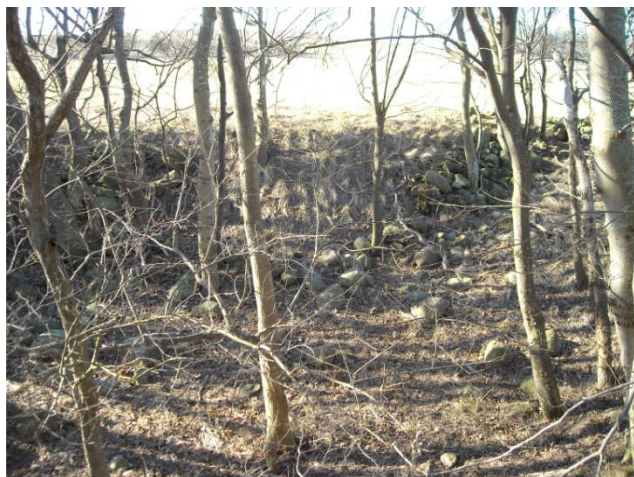
Foto 14.13: marksten aflæsset i skoven.

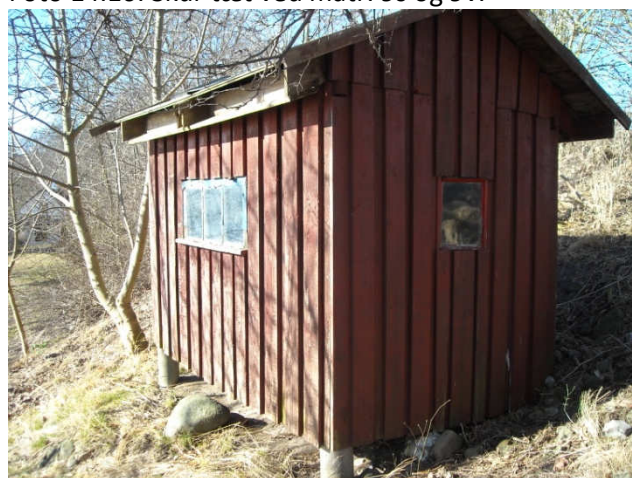
Foto 14.17: Tilbygget skur og mindre hus på matr. 9s

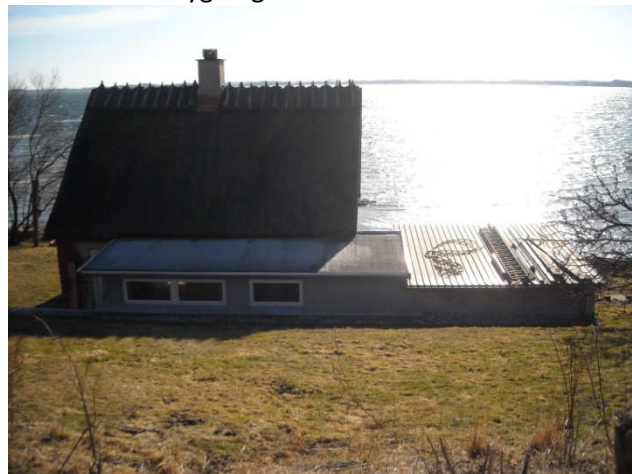
Der må ikke laves nye veje, bebyggelse, plankeværker m.m.	Tilbygning + opmagasinering af brænde som synes forsøgt skjult (med kviste og grene) fra havsiden. Findes på matr. 9u og på grænsen til matr. 9a. Fotos 14.18 og 14.19
Der må ikke laves nye veje, bebyggelse, plankeværker m.m.	Der findes en meget stor maskinhal ved Marianelund – det drejer sig evt. om den der ifølge tidligere sagsbehandling ikke må forefindes. Foto 14.21 (er taget fra koordinaterne 644036,6183457)
Gammel vandbeholder må ikke laves om til lysthus. Neksølø 9A	Dette er ikke sket, hvis vandbeholderen forefindes på koordinater 644036,6183457. Foto 14.22
Der må ikke laves nye veje, bebyggelse, plankeværker m.m.	Der findes et shelter og gamle rustne olietønder ca. 50 m nord for Marianelund. Foto 14.23
(do.)	Blikskur og gammel udbrændt bil samt ret ny træhytte på omkring 40 m <sup>2</sup> på matr. 4b. Foto 14.24.
Rostgård sten matr. 2a må ikke flyttes og et kvadrat på 1,5m på hver side af stenen skal holdes fri for bevoksning.	Der er nogen tilgroning omkring stenen – der er i hvert fald krondækning over stenen. Foto 14.25.

Foto 14.19 Opmagasinerings af brænde på grænse til matr. 9a.

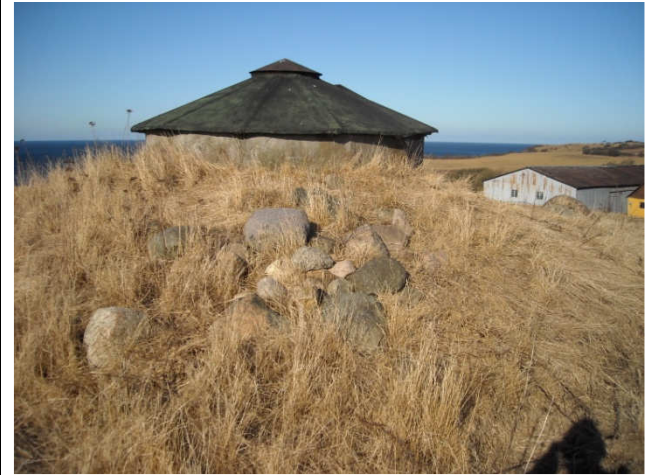
Foto 14.23 Shelter... gamle olietønder findes ved siden af metalstrukturen til venstre i billedet.

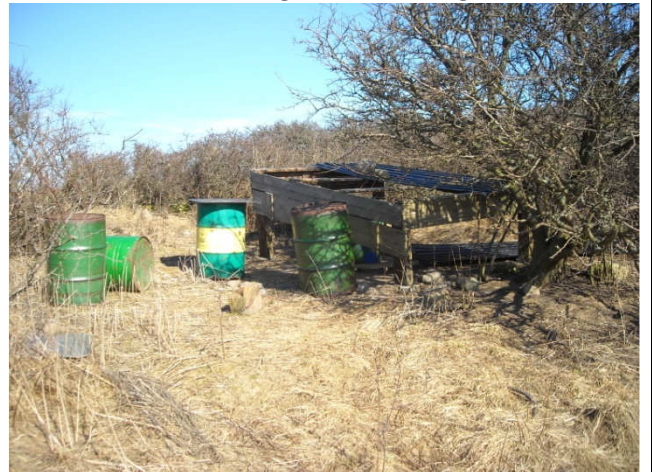
Der må ikke henlægges affald, biler, maskiner og redskaber	Der findes gamle udbrændte køretøjer ved Øgarden. Foto 14.26.
Øen skal bevares i dens nuværende tilstand. Der må således bl.a. ikke foretages terrænændringer eller ændringer af den hidtidige anvendelse af arealerne	Der har fundet graveaktivitet sted i den sydlige del af øen på højre side af vejen (644270,6183197). Foto 14.27.
De eksisterende moser, søer, damme og vandhuller, der er vist på fredningskortet med signatur for "vådområder", må ikke udtørres eller forurenes, heller ikke som følge af fjerkræhold.	Der er etableret en "brønd" i det større vådområde i syd af øen. Foto 14.28.
Der må ikke henlægges affald, biler, maskiner og redskaber.	Kratparti i mark brugt som losseplads (643814,6183634). Foto 14.29.
Der må ikke laves nye veje, bebyggelse, plankeværker mm	Vildtfordringskur m bliktag (643722,6183783). Foto 14.30.
Uden for havearealer må der ikke foretages tilplantning.	Læhegn af sitkagran på vestkysten – nogle af dem er ældre, mens andre er forholdsvis unge træer (643246,6184325). Foto 14.31.

Foto 14.31. Sitka-læhegn på vestkysten.

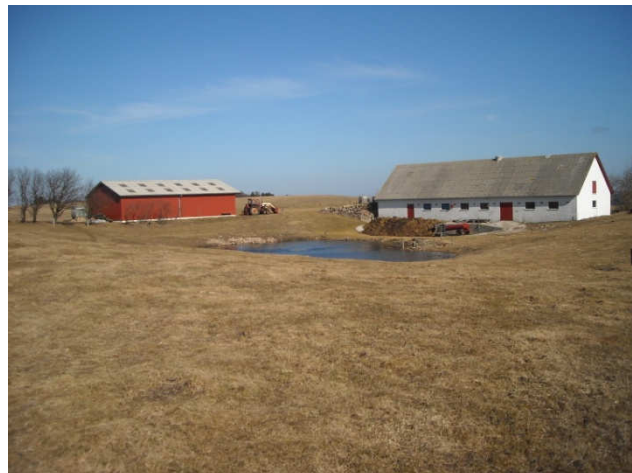
Der må ikke laves nye veje, bebyggelse, plankeværker m.m.	Nyere(?) maskinhal ved matr. 3d, hvor der desuden finder dræn af vandhul sted, samt hvor maskiner er placeret i det åbne land. Foto 14.32-14.34.
Øen skal bevares i dens nuværende tilstand. Der må således bl.a. ikke foretages terrænændringer eller ændringer af den hidtidige anvendelse af arealerne	Jordgravning på UTM: 643055,6184824. Foto 14.35.
Der må ikke laves nye veje, bebyggelse, plankeværker mm.	Der er tidligere lavet sagsbehandling om campingvogn og skur på ejendommen hvor begge dele forventedes fjernet. Der findes stadig diverse skure + campingvogn + havepavillon på ejendommen (evt Møllegård matr. 2e) (UTM 643163,6184927). Fotos 14.36-38.
De eksisterende moser, søer, damme og vandhuller, der er vist på fredningskortet med signatur for "vådområder", må ikke udtørres eller forurenes, heller ikke som følge af fjerkræhold.	Der er ført vandslange fra vandhul til ejendom ved 643163,6184927. Tror de suger vand til havevanding.

Foto 14.33. Dræn af vandhul ved matr. 3d.

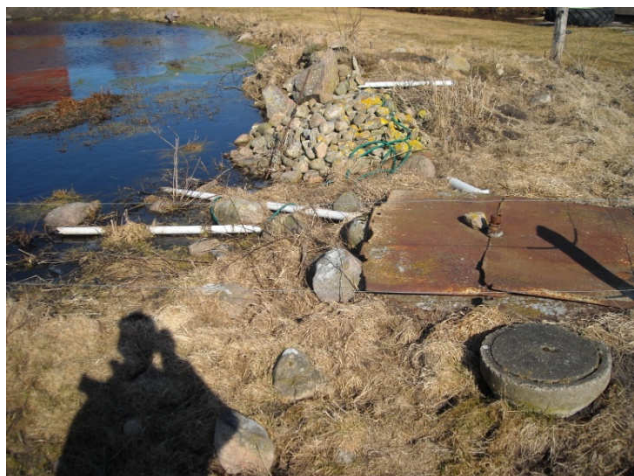
Foto 14.34 maskiner placeret i det fri ved matr.3d eller 3e.

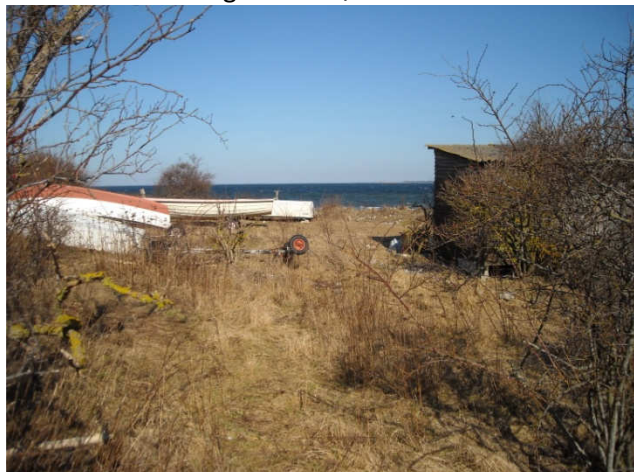
foretages tilplantning	(643188,6185195). Foto 14.39.
Der må ikke henlægges affald, biler, maskiner og redskaber	Gammelt rustent aflagt maskineri i vådområde i nord (643761,6185250). Foto 14.40.
	Den store sø i nord drænes ud i havet, men Amtsrådet har ret hertil.
Der må ikke laves nye veje, bebyggelse, plankeværker m.m.	Der findes skur og både i NØ af øen (643886,6185051). Foto 14.41.
Der må ikke laves nye veje, bebyggelse, plankeværker m.m.	Campingvogn og skur ved matr. 7b. Foto 14.42.

Foto 14.42: Campingvogn og skur ved matr. 7b.

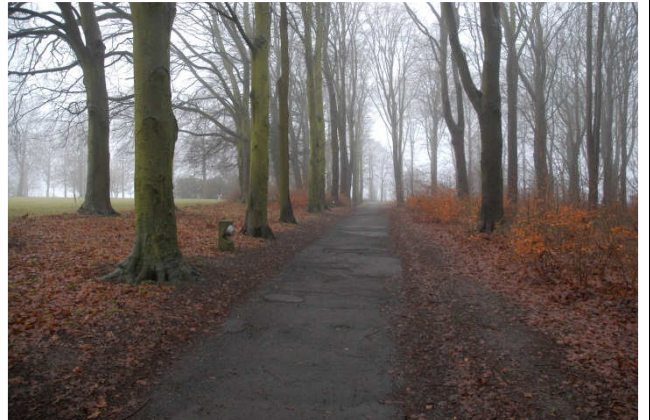
"At levedmuligheder for plante- og dyreliv bevares og forbedres".	<p>Der kunne nævnes en række eksempler på tiltag som kunne "forbedre levedmulighederne for plante og dyrelivet", men her er der kun påpeget to eksempler fra parken som er i modstrid med fredningsbestemmelsen.</p> <p>1) Bøgeskoven mod nord består stort set udelukkende af ensaldrende bøgetræer med massiv og artsfattig opvækst af unge bøgetræer og uden forekomst af dødt ved (foto 15.5). Her kunne man med fordel forbedre levedmulighederne for planter og dyr med urørthed.</p> <p>2) Mod nord ses endvidere en større nyanlagt græsplæne etableret med alm. rajgræs. Her kunne en fri succession eller valg af overdrevsfrøblanding kunne forbedre levedmulighederne for både planter og dyr.</p>	
"At de kulturhistoriske og geologiske kvaliteter bevares og formidles"	Der findes ingen informationstavler ved indgangen til parken.

Foto 15.5: Bøgeskov med skærmforyngelse. Massiv opvækst af nye bøgetræer og ingen dødt ved.

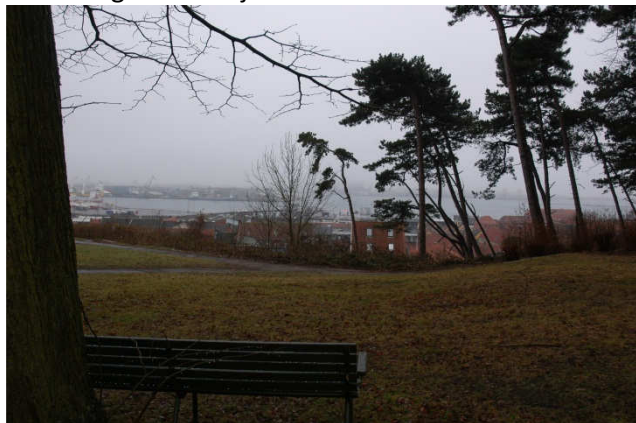
Lokalitetsnavn	Besøgsdato	Nr.
15. Møllebakken i Kalundborg	25/1-2011	15
<b>Generel beskrivelse</b>		
Parkområde midt i Kalundborg med landskabelige imponerende udsigter i stærkt kuperet terræn. Der er asfalterede stier igennem området med kunstig belysning, derudover flere andre stier med fx grus. Der ses naturplejetiltag, men uhensigtsmæssig tilgroning ses også flere steder. Flere muligheder for at forbedre levedmuligheder for plante- og dyreliv.		
<b>Fredningstekst</b>	<b>Potentielt fredningsproblem</b>	
"Der må ikke etableres nye privatboliger i området"	Der findes privat bolig med nyere tilbygning (se foto 15.11) i området, og derudover findes et større tennisanlæg (foto 3).	
"Rekreative kvaliteter sikres og udvikles".	<p>Der er stor forekomst af bænke til rekreation, men en stor del (&gt; 5 stk.) er ikke brugbare til rekreative formål, i nogle tilfælde pga. manglende rygstøtte. I andre tilfælde ses kun efterladte fundamentter (se fx foto 15.2 og 15.8).</p> <p>Der er ophængt kanyleboks i den nordlige ende af området, men boksen er ikke tilgængeligt pga. opvækst af brombær (se foto 15.7).</p> <p>Flere steder er opvæksten foran bænke med udsigt uhensigtsmæssig (se fx foto 15.10 og 15.11). I nogle tilfælde ses dog bænke med imponerende udsigt uden generende opvækst (15.9 og 15.12)</p>

Foto 15.10 Bænk med hindret udsigt over vandet og havnemiljø.

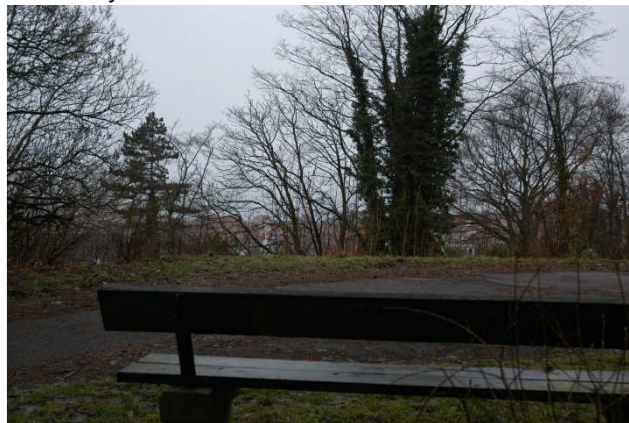
Foto 15.11: Bænk med hindret udsigt pga generende opvækst.

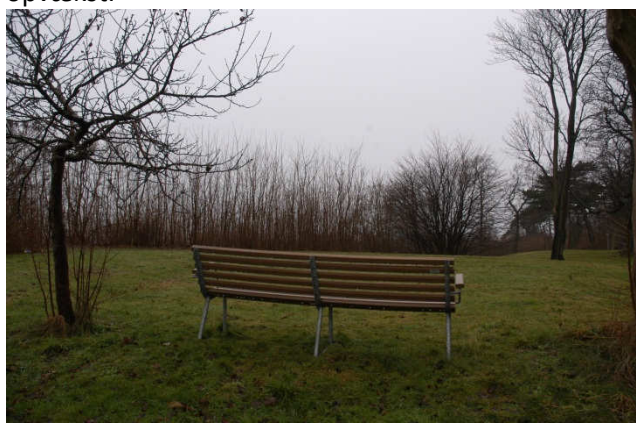
Foto 15.12: Lettere vandaliseret bord-bænkesæt med fantastisk udsigt.

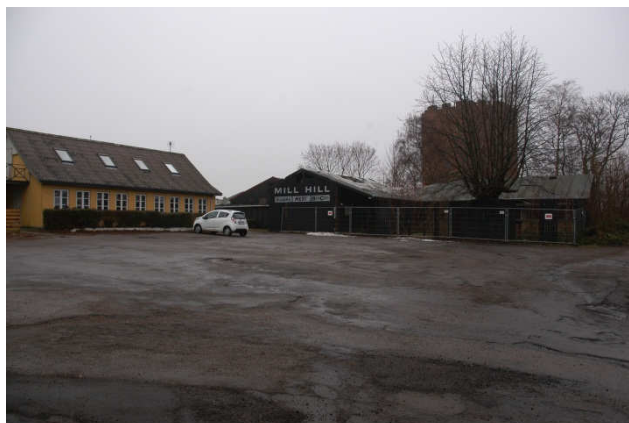
Foto 15.11: Privat bolig i Møllebakken.

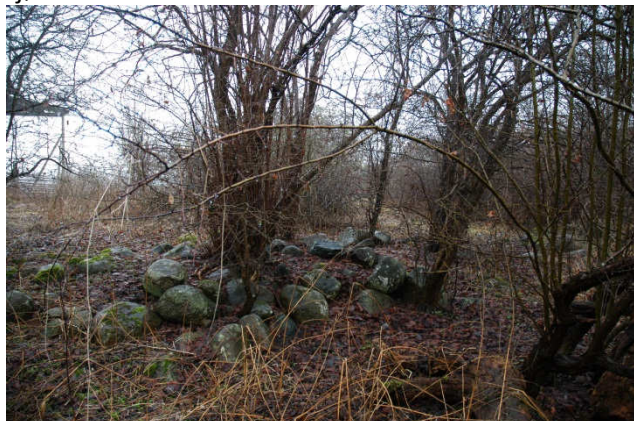
Lokalitetsnavn	Besøgsdato	Nr.
<b>16. Ubberup stenstrøning (Ubberup Højskoles jorder)</b>	25/1-2011	16
<b>Generel beskrivelse</b>		
<p>Arealet græsses, men mod nord hvor de fleste store sten findes, ses kraftig tilgroning med urter (især stor nælde og brombær) buske (især slåen) og træer (især hvidtjørn). Arealet virker desuden eutrofieret.</p> <p>Det vurderes at der findes &gt; 200 sten i området. Enkelte sten er større end 1 m i diameter, men de fleste er 40-60 cm. Hegnet mod vest ligger urørt som beskrevet i fredningskendelsen, med en del dødt ved i store dimensioner.</p>		
<b>Anden potentiel loveovertrædelse</b>		
<p>Der er ikke iagttaget nogen fredningsproblemer. Men i den sydøstlige del, op af markvej, ses mangeårig aflæsning af marksten (se foto 16.3 og luftfoto).</p>

Foto 16.1: Stenstrøning under kraftig tilgroning med tjørn.

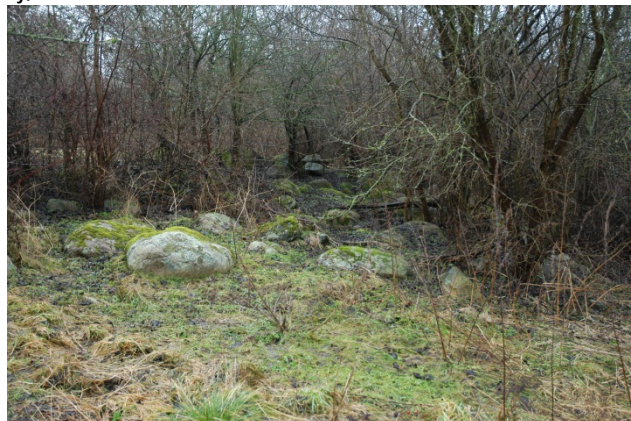
Foto 16.2: Stenstrøning under kraftig tilgroning med tjørn.

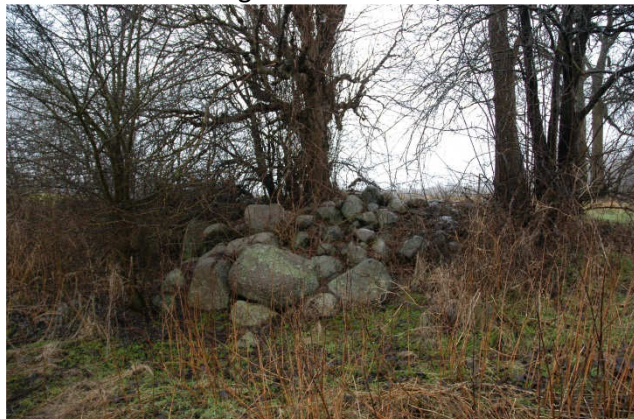
Foto 16.3: Aflæsning af marksten i SØ-enden.

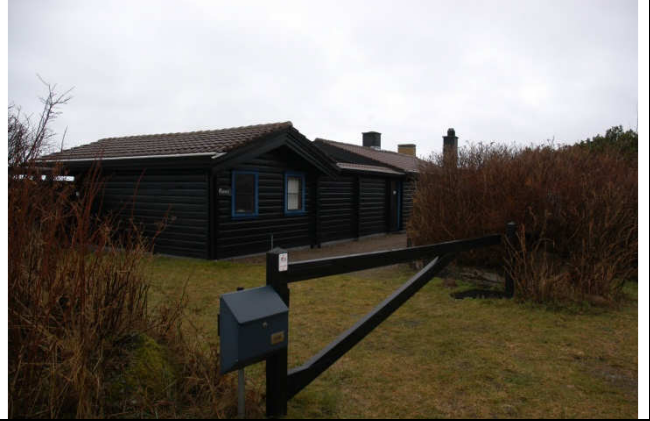
Lokalitetsnavn	Besøgsdato	Nr.
<b>17. Landbrugsejendom ved sydkysten af Røsnæs med små sommerhusudstyknings</b>	25/1-2011	<b>17</b>
<b>Generel beskrivelse</b>		
Varieret landskab med sommerhusudstyknings mod sydvest og nord. Størstedelen af området er opdyrket, men også med flere nåletræsholme.		
Fredningstekst	Potentielt fredningsproblem	
Alt udvendigt træværk skal behandles med brunt, dog må døre og vinduer males hvide.	Flere sommerhuse (fx Snogekærvej 47, 48 og 51) overholder ikke denne del af fredningen, se fx foto 17.1 og 17.2.	
Beplantning må ikke overstige 2,25 m	På begge sider langs Snogekærvej ses beplantning højere end 2,25 m.  Alle nåletræsholme i landskabet har træopvækst højere end 5 meter(se luftfoto).	
Garage udhus og lignende skal sammenbygges med hovedhuset.	På Snogekærvej 49 ses fundament til nyt udhus som ikke er sammenbygget med hovedhus (se foto 17.5).	
Huse skal være i et plan m.m.	Mod nord (se luftfoto) ses nyere sommerhus i to plan og som desuden overtræder ovenstående. Huset er helt hvidt og beplantningen er betydeligt højere end 2,25.

Foto 17.2: Sommerhus (Snogekærvej 51) med blå vinduer.

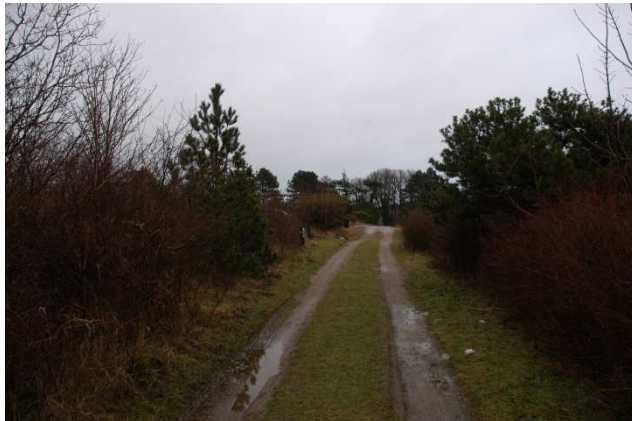
Foto 17.3: På begge sider langs Snogekærvej ses beplantning højere end 2,25 m.

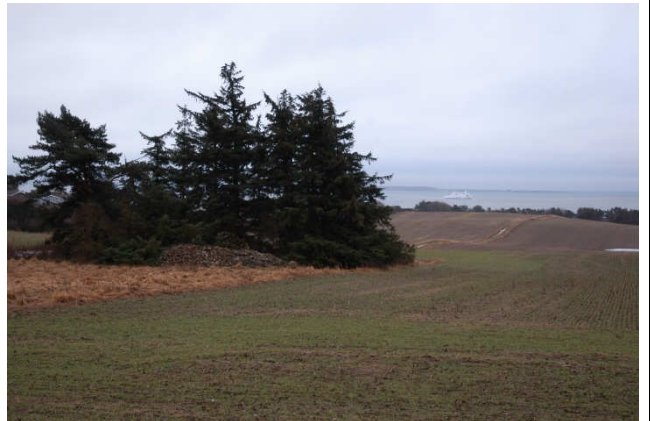
Foto 17.4: Nåletræsholm i den nordlige del med udsigt over Kalundborg Fjord. Højere end fem meter.

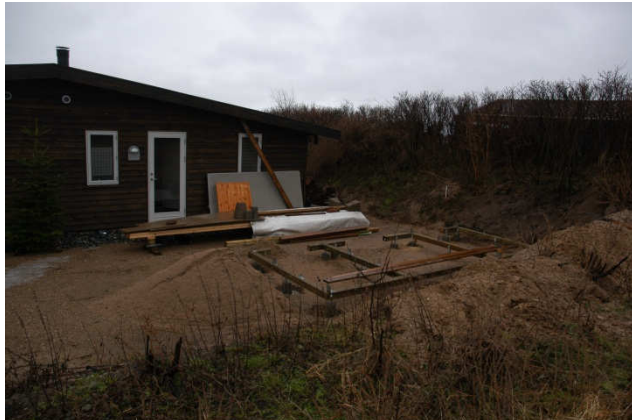
Foto 17.5: Fundament til nyt udhus på Snogekærvej 49.

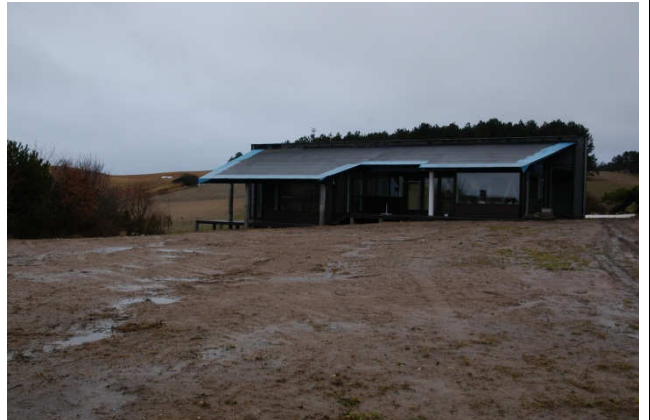
Foto 17.6: Nyligt opført sommerhus på Snogekærvej 44.

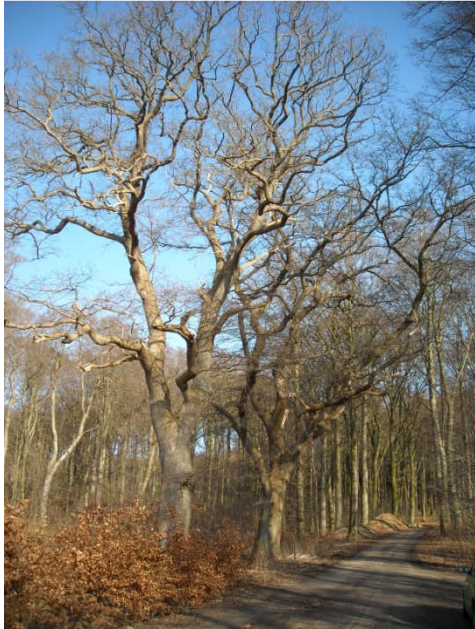
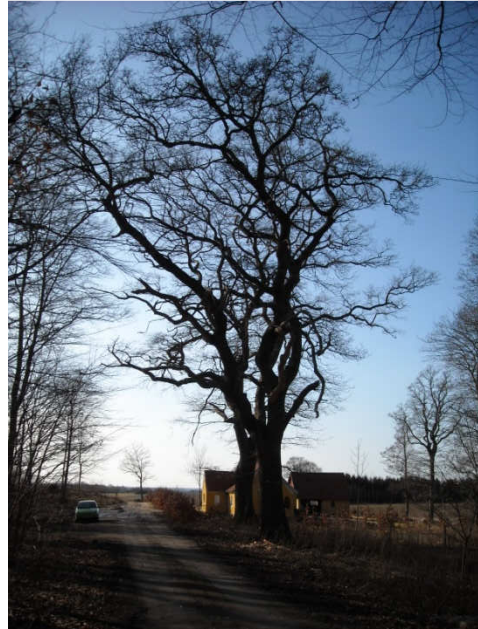
<p>Skytteegene (B) (Foto 18.3 og 18.4), UTM - koordinater 647544,6173470: To gl. ege umiddelbart N for skovvej i den vestlige udkant af Davrup Skov. Mange døde grene i træernes kroner – OK</p>	
	<p>Fru Thits eg (D) (Foto 18.5 til 18.9), UTM - koordinater 647808,6173825: En dobbeltstammet gl. eg i det nordlige skovbryn umiddelbart Ø for skovvej i Davrup Skov. Der er i vinter flækket en stor gren af træet ind mod skoven, som har efterladt et stort åbent "sår" i stammen. Store hulheder med råd i stammen, samt døde grene i træets krone, så det er i forfald.</p>	
	<p>Trolddomsegen (E) (foto 18.10 og 18.11), UTM-koordinater 647770,61735888: Stor gl. eg midt i Davrup Skov. En del døde grene i træet krone. Lodsejer fortalte, at det engang har været et øjetræ, deraf navnet, men øjet er for længst forsvundet. Der er nyligt ryddet askebevoksning i vådbundsområdet mod V, så træet står lysstillet, ingen nåletræsplantning - OK</p>

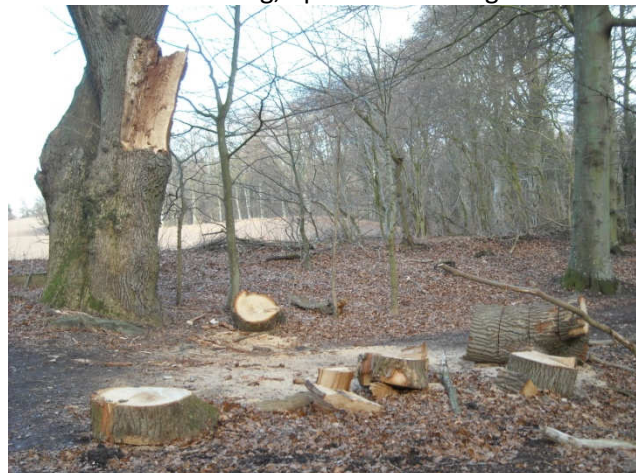
Foto 18.9: Fru Thits Eg, opsavet flækket gren.

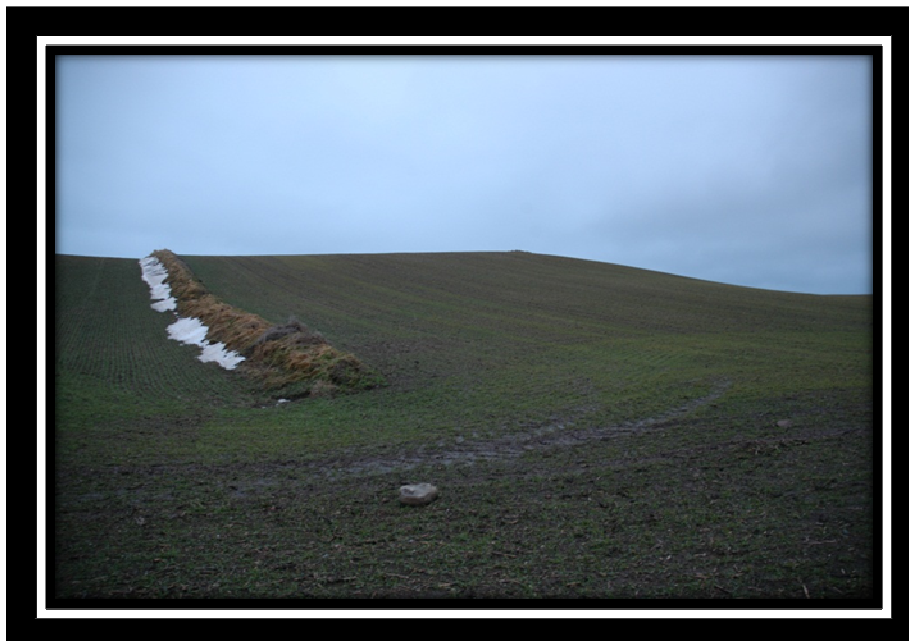
Lokalitetsnavn	Besøgsdato	Nr.
19. Donmosehøj ved Ulstrup	25/1-2011	19
<b>Generel beskrivelse</b>		
Målet med fredning er at sikre en fantastisk 360 graders landskabsudsigt og tilhørende sti		
<b>Fredningstekst</b>	<b>Potentielt fredningsproblem</b>	
"Det pålægges endvidere enhver fremtidig ejer af denne ejendom at opretholde en sti fra den private vej op til bakkens top åben for almenhedens færdsel"	Der findes ingen sti som angivet på skitsetegning, men et markskel (se foto nedenfor samt vedlagte luftfoto) længere mod øst som desuden ikke går helt ud til vejen.

Markskel ved udsigtspunkt ved Donmosehøj, Ulstrup

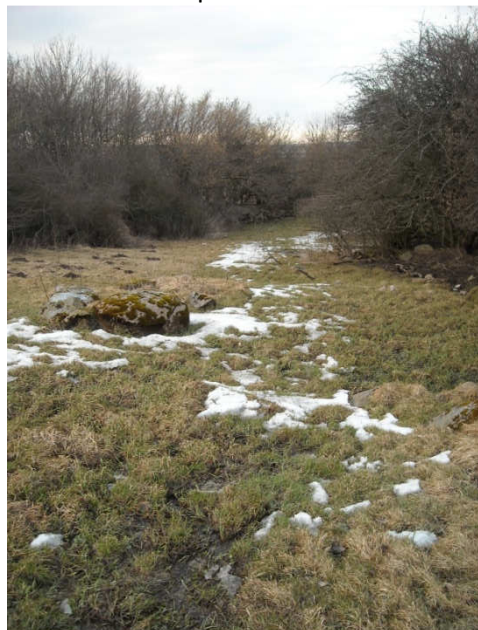
Lokalitetsnavn	Besøgsdato	Nr.
20. Ørnebjerg	16/3-2011	20
<b>Generel beskrivelse</b>		
<p>Areal med stensætning i form af dels stenkredse dels stenrækker.</p> <p>Arealet ligger på en bakke i landskabet, Ørnebjerg (foto 20.1) og er et overdrev, med fugtige partier med trykvand på skrænterne (foto 20.9 og 20.10), nordligst og østligst arealer med engpræg (foto 20.12). Så vidt det kunne vurderes på besigtigelsestidspunktet rummer arealet en værdifuld flora. Arealet er heget og afgræsses. Den nordligste halvdel er tilgroet med buske og træer især hvidtjørn, rødæl, hylde og hassel (foto 20.2 og 20.11), og på den sydlige halvdel står spredte hvidtjørn. Der er flere steder tæt krat af klynger omkring buskene.</p> <p>Stenkredsene er koncentreret centralt på Ørnebjerg, dels lysåbent (foto 20.3 til 20.5) dels i krat (foto 20.6 og 20.7), og stenrækkerne forløber Ø-V på den sydlige del af arealet, som er lysåbent (foto 20.8).</p>

Foto 20.9: Vældparti mod V.

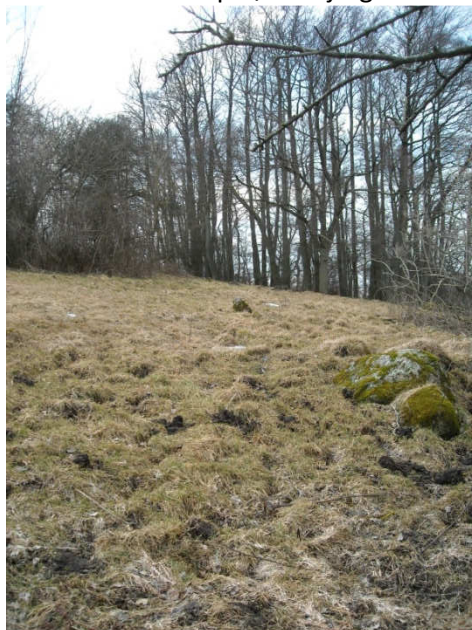
Foto 20.10: Væld på Ørnebjergs nordskrænt.

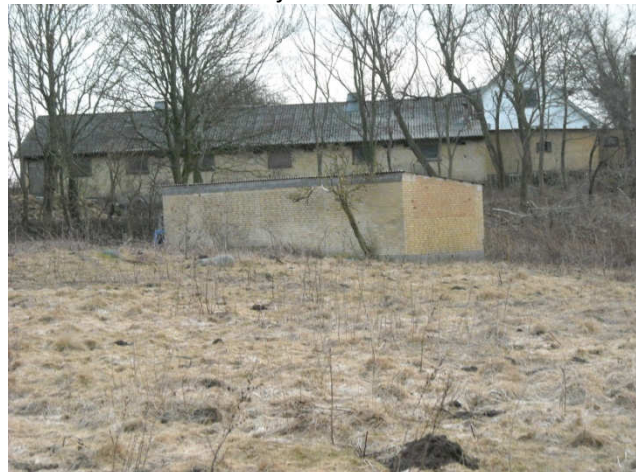
<b>Fredningstekst</b>		<b>Kommentar</b>
<p>Dette areal med derpå beliggende stensætning skal værnes om, således at det ingensinde beskadiges ved gravning, pålejring, bortførsel eller tilførsel af sten eller på nogen anden måde. Græsning forbeholdes. Beplantning må ikke finde sted.</p>		<p>Der er en mindre uoverensstemmelse mellem matrikelgrænsen på kortet og dyrkningsgrænsen langs arealets sydvestlige kant. Se kortet.</p> <p>Der er et ældre skur i det sydvestlige hjørne af arealet (foto 20.13), og der er opstillet en fodertønde i skoven mod NV (foto 20.14).</p>

Foto 20.13: Skur i SV-hjørne.

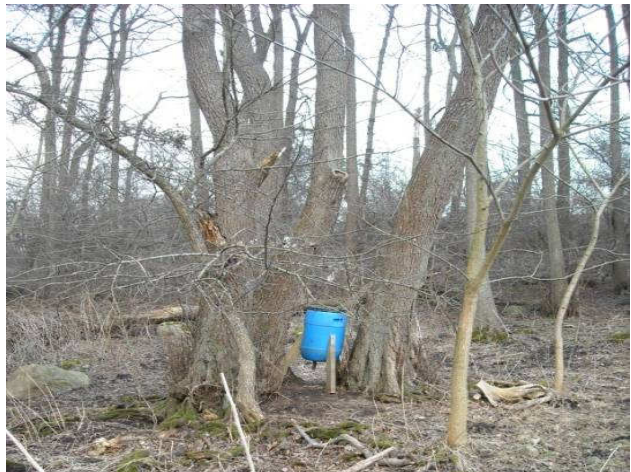
Foto 20.14: Fodertønde i skov mod NV.

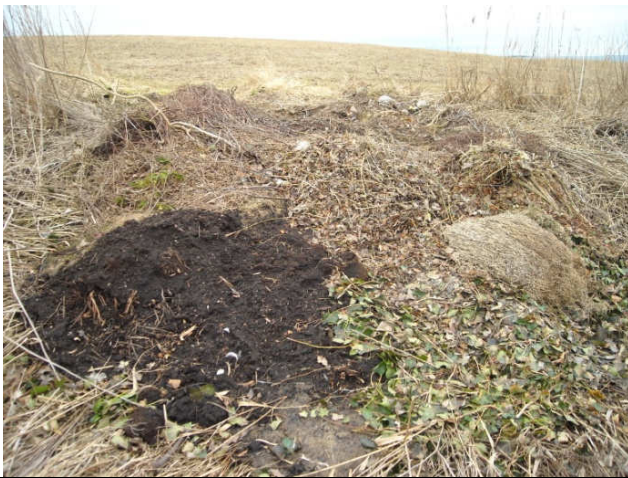
(samme tekst)	Haveaffald henkastes på UTM: 623591,6177932 (foto 21.5).	
(samme tekst)	Der er en del tilgroning af rose, havtorn, slåen mm. i den østlige del, men træer holdes nede for at bevare udsigten (foto 21.6)	
(samme tekst)	Henkastning af haveaffald (UTM 623674,6177798), foto 21.7.	
Dispensation til rensningsanlæg: anlægget er "nedgravet i jorden og giver derfor ikke gener for udsigten". Anlægget "ønskes omgivet af et 1,20 m højt trådhegn, der sløres med lav beplantning"	Det levende hegn skjuler ikke anlægget, men det slører det lidt. Foto 21.9.	
"her under navnlig forbud mod bebyggelse og anbringelse af..."	Det findes et ca. 6 m <sup>2</sup> skur skjult mellem træerne vest for rensningsanlægget. Foto 21.10	
"pligt til ikke at foretage beplantning..."	Der findes et lille areal med beplantning af frugttræer, stikkelsbær, hindbær mm i den sydvestlige del af området (UTM 623081,6177813). Foto 21.14.

Foto 21.5: Haveaffald deponeres.

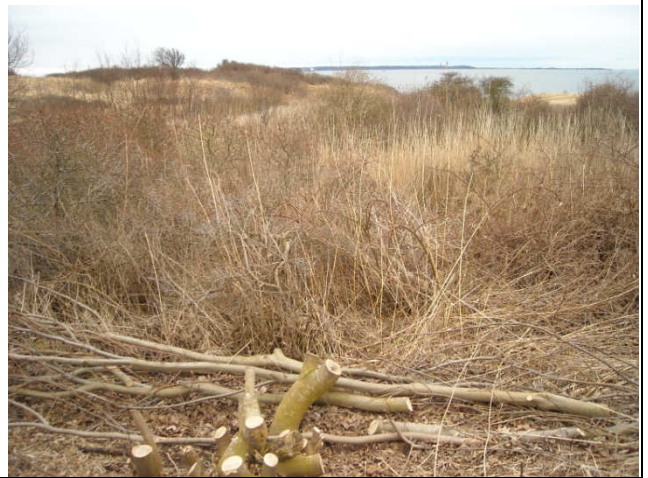
Foto 21.6: Megen tilgroning i den østlige del, men træer holdes nede.

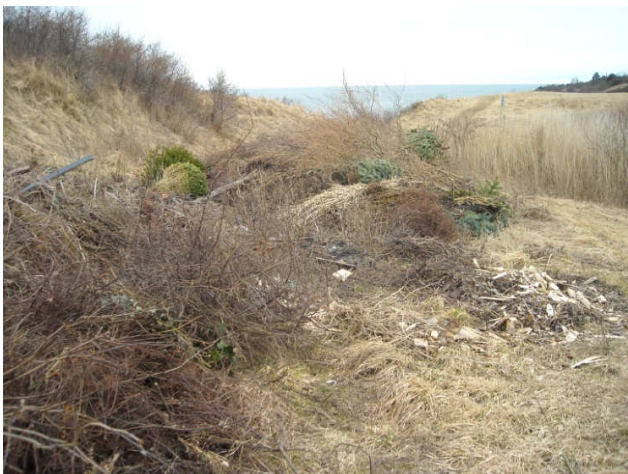
Foto 21.7: Henkastning af haveaffald.

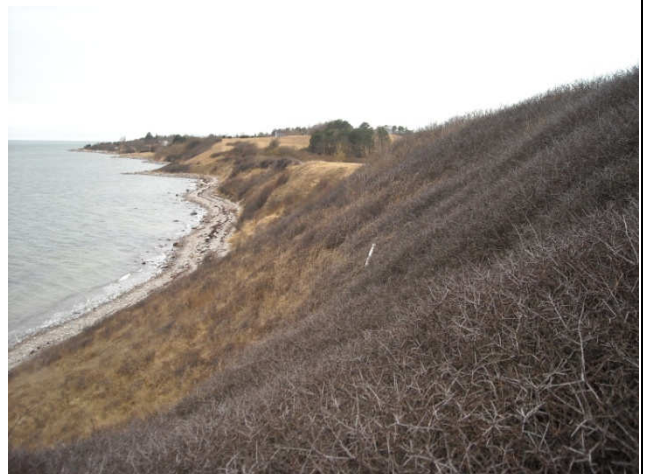
Foto 21.8: Kystskrænt er flere steder domineret af tæt slåenkrat.

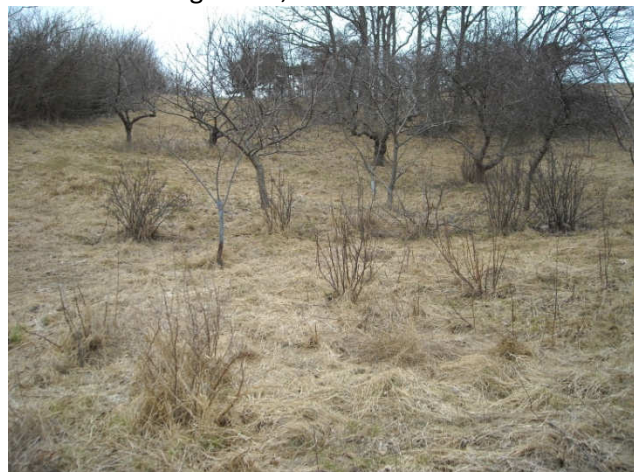
Foto 21.14: Frugttræer, stikkelsbær mm.

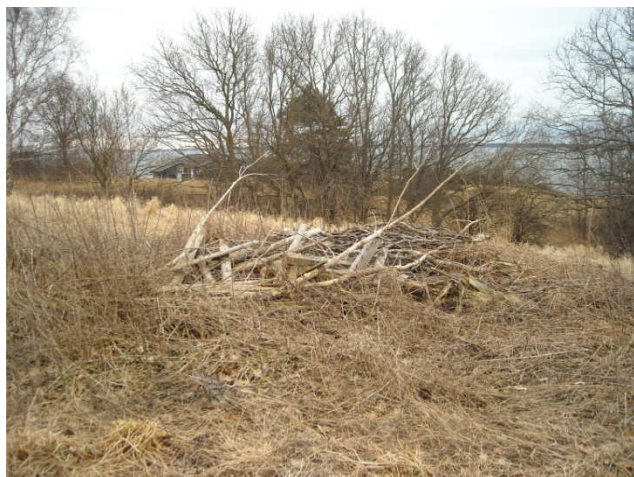
Fredningsbestemmelse, der forbyder enhver foranstaltning, der kan hindre eller skæmme udsigten...	Der findes haveaffald og brædder i vest (UTM 623093,6177862). Foto 21.15.

Foto 21.15: Haveaffald + brædder.

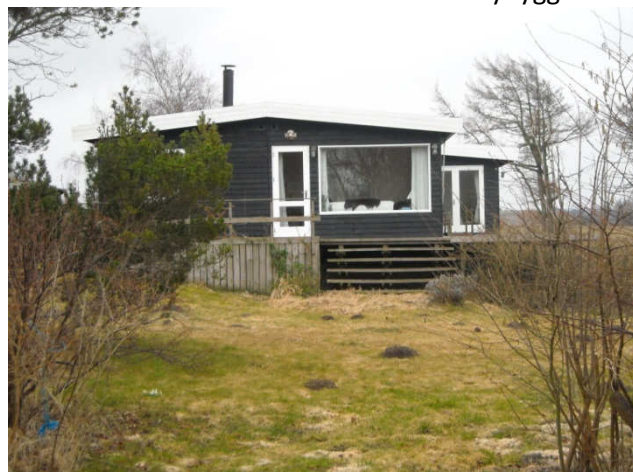
Foto 23.2: nr. 21 for enden af vejen til venstre. Terrassen forekom at være forholdsvis nybygget.

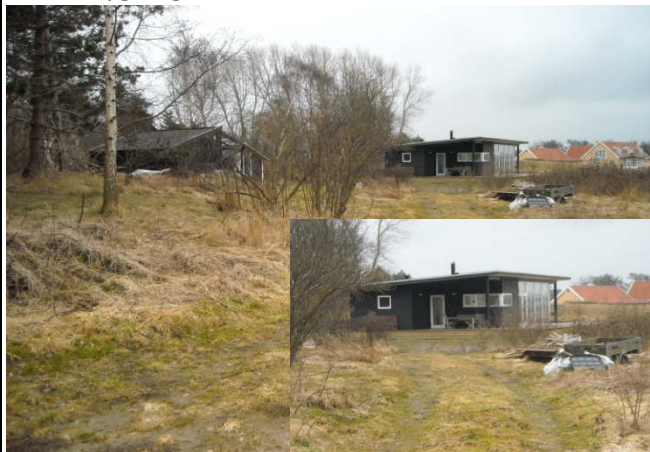
Foto 23.5. Nr. 17 – flere mindre bygninger samt større nybygget hus (indsat er den nye hovedbygning)

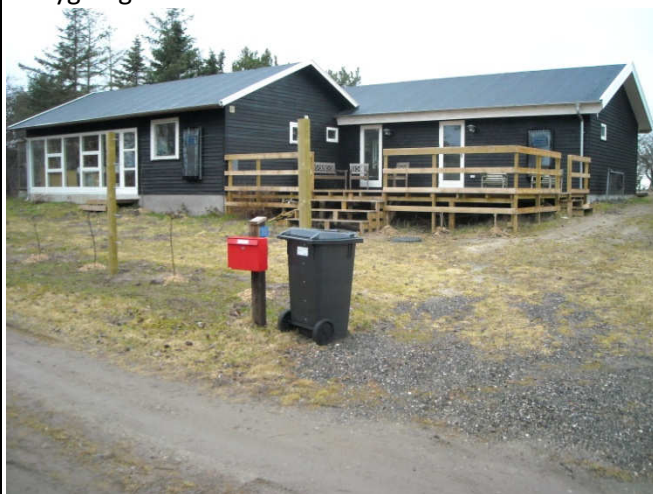
Foto 23.7 Nr. 18 med ny terrasse samt større tilbygning.

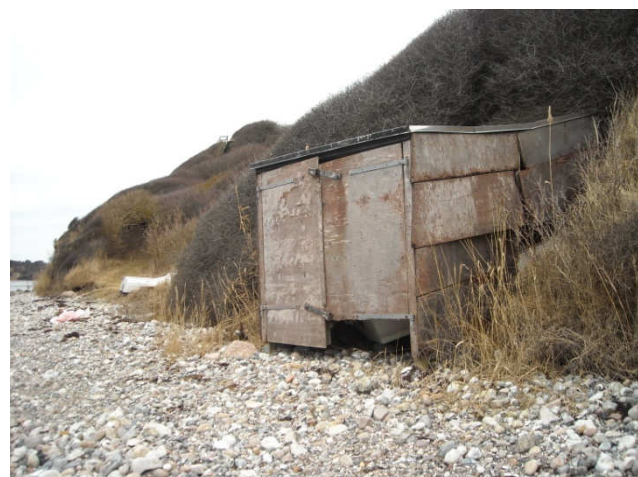
4. Opstilling af beboelseskøreture, telte, boder, skure, master, tårne og andre skæmmende indretninger er ikke tilladt.	Gammelt bådskur ved kysten (625659,6176546). Foto 24b.1

Foto 24b.1: Gammelt bådskur.

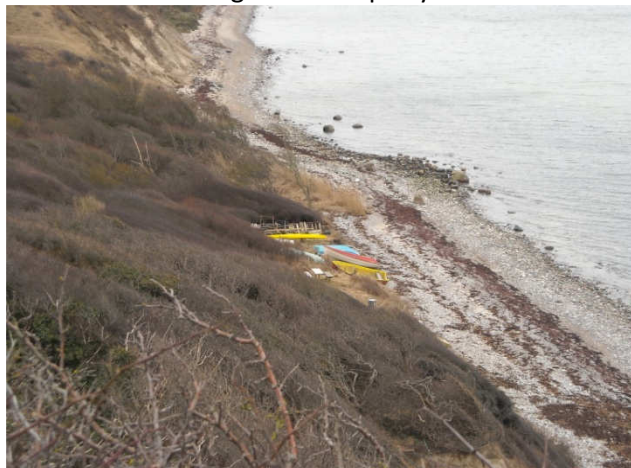
5. Arealerne må ikke anvendes til oplags- og losseplads eller lignende	Både og mindre mængde træaffald på kysten ca. 300m nord for bådskur (625659,6176546). Foto 24b.3	
Opstilling af beboelseskøreture, telte, boder, skure, master, tårne og andre skæmmende indretninger er ikke tilladt.	Flere både ligger langs kysten (624593,6177515). Foto 24b.7

Foto 24b.3. Både og træaffald på kysten.

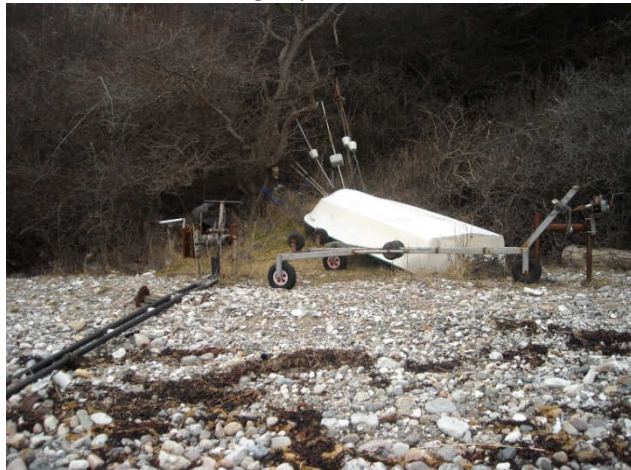
Foto 24b.7: Både langs kysten.

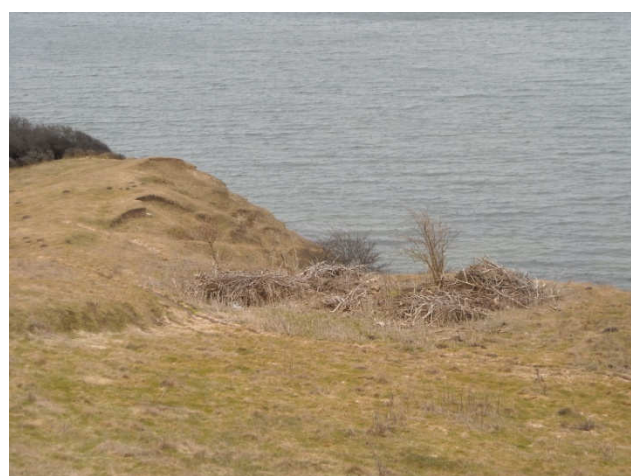
5. Arealerne må ikke anvendes til oplags- og losseplads eller lignende og Opstilling af beboelseskøreture, telte, boder, skure, master, tårne og andre skæmmende indretninger er ikke tilladt.	Der findes lidt haveaffald på overdrev i den nordlige del af fredningsarealet (tæt ved husdyrbygning ved 624374,6177626). Foto 24b.9 og 24b.10

Foto 24b.9: Haveaffald ligger på overdrevet.

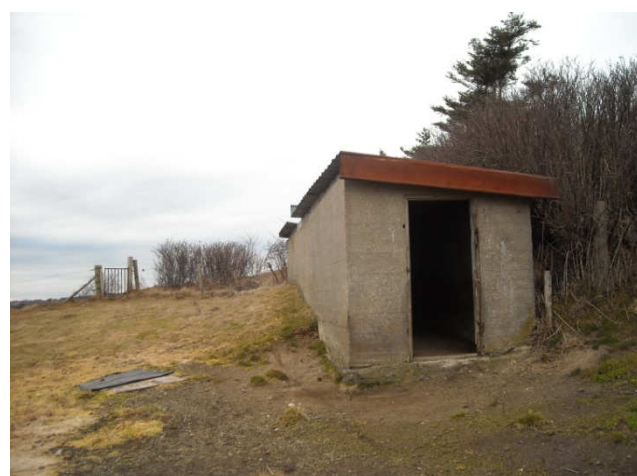
Foto 24b.10: Husdyrbygning i nord
